## Gutachten

**TH2512530B**

Haftpflichtschaden vom 12.12.2025

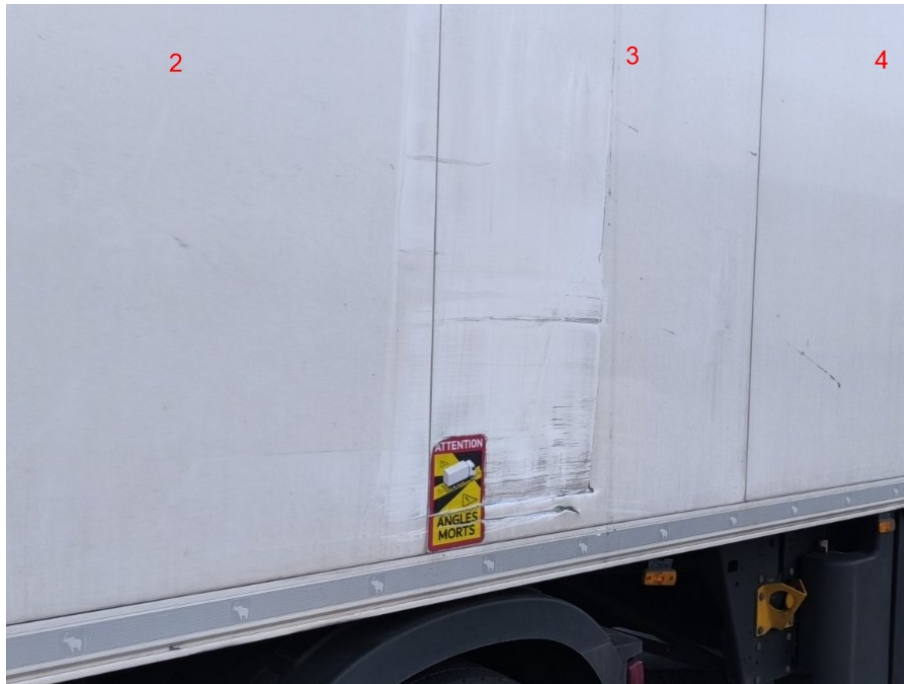
Bild Nr. 007

Seitenwand links im vorderen Bereich unfallbedingt beschädigt; Segment Nr. 3 im unteren Bereich verformt und eingerissen, Segment Nr. 2 verkratzt

1. Die linke Seitenwand ist unfallbedingt beschädigt. Segment Nr. 3 ist im unteren Bereich verformt und eingerissen, Segment Nr. 2 ist verkratzt. Segment Nr. 3 ist komplett zu erneuern; anschließend sind die Segmente Nr. 3, 2 und 1 vollständig zu lackieren (siehe Hinweis)
2. FRC/ATP-Prüfung durchführen: Erforderlich nach einer Reparatur oder Instandsetzung am Kühlkofferaufbau zur Überprüfung der Isolierung und der Fähigkeit, bestimmte Temperaturanforderungen einzuhalten (siehe Hinweis)

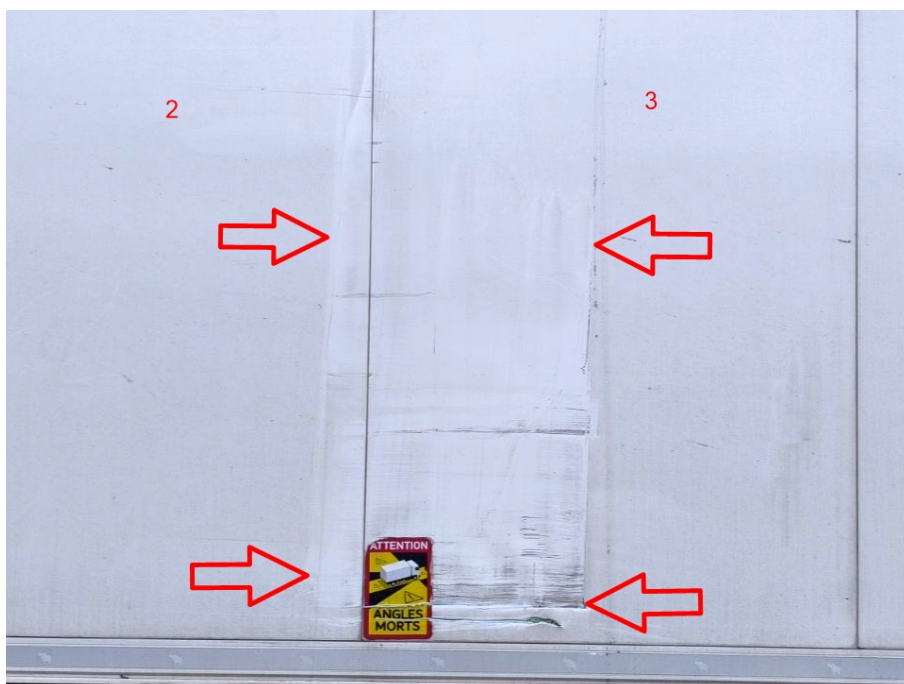
Bild Nr. 008

Seitenwand links im vorderen Bereich unfallbedingt beschädigt; Segment Nr. 3 im unteren Bereich verformt und eingerissen, Segment Nr. 2 verkratzt

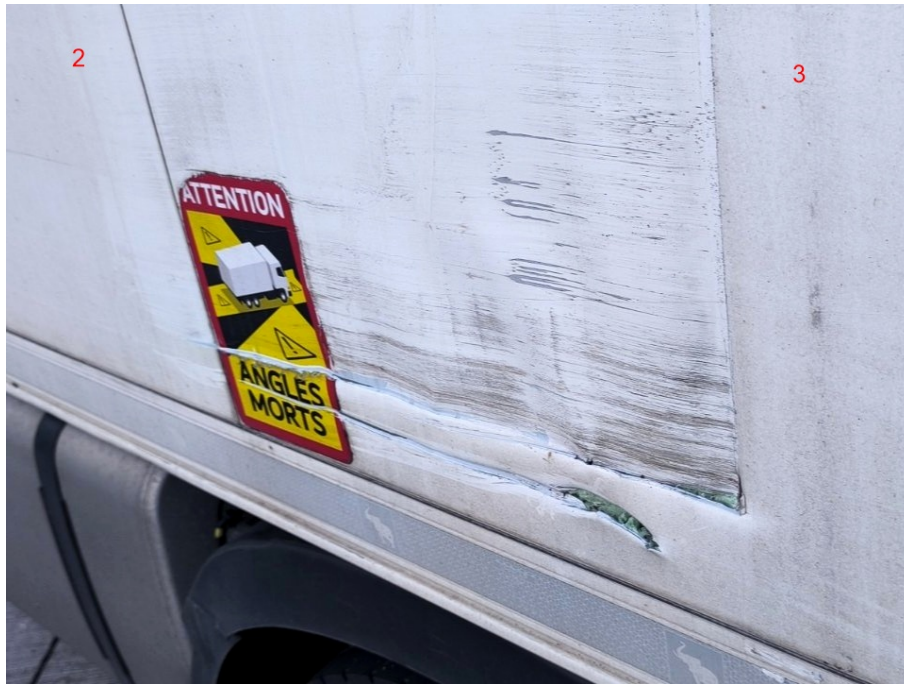
Bild Nr. 009

Seitenwand links im vorderen Bereich unfallbedingt beschädigt; Segment Nr. 3 im unteren Bereich verformt und eingerissen, Segment Nr. 2 verkratzt

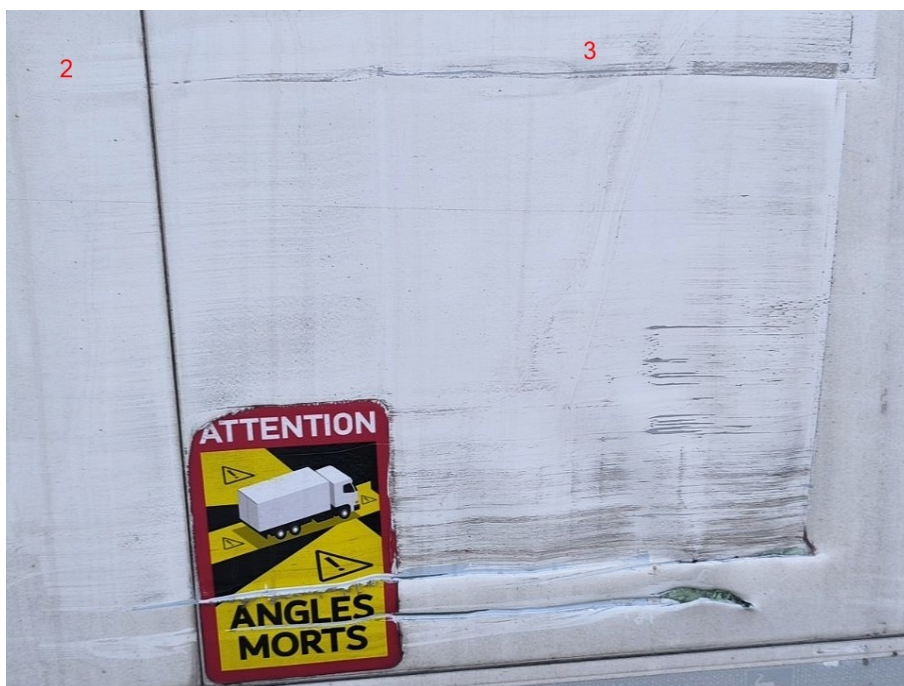
Bild Nr. 010

Seitenwand links im vorderen Bereich unfallbedingt beschädigt; Segment Nr. 3 im unteren Bereich verformt und eingerissen, Segment Nr. 2 verkratzt
