Gutachten

TH2601017B

Haftpflichtschaden vom 27.11.2025

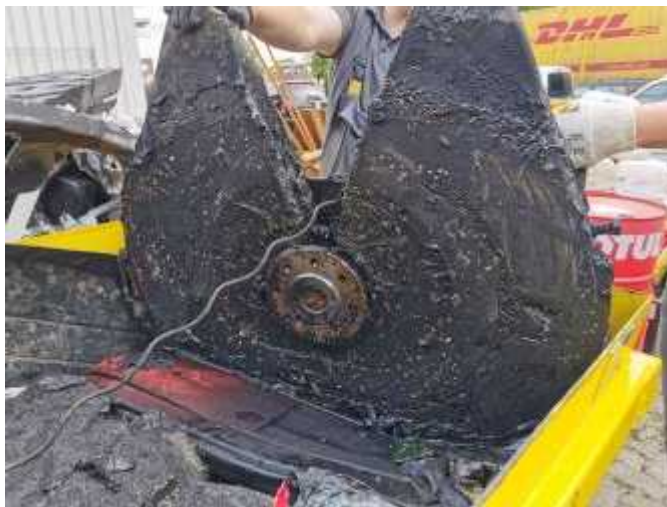
Sattelplatte abgerissen (Archivbild, gleicher Schadenhergang)

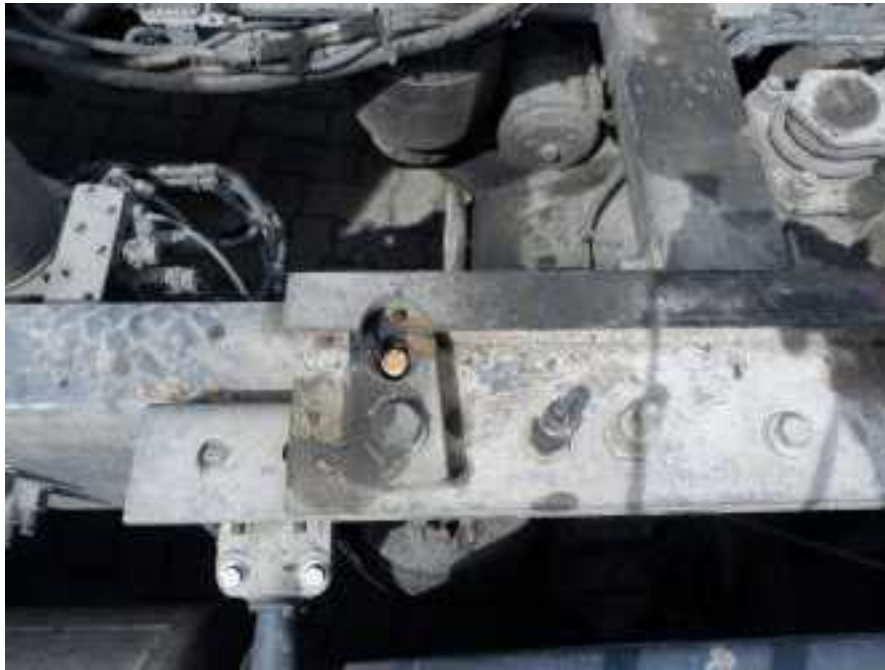
Träger Sattelplatte, Schrauben abgerissen (Archivbild, gleicher Schadenhergang)

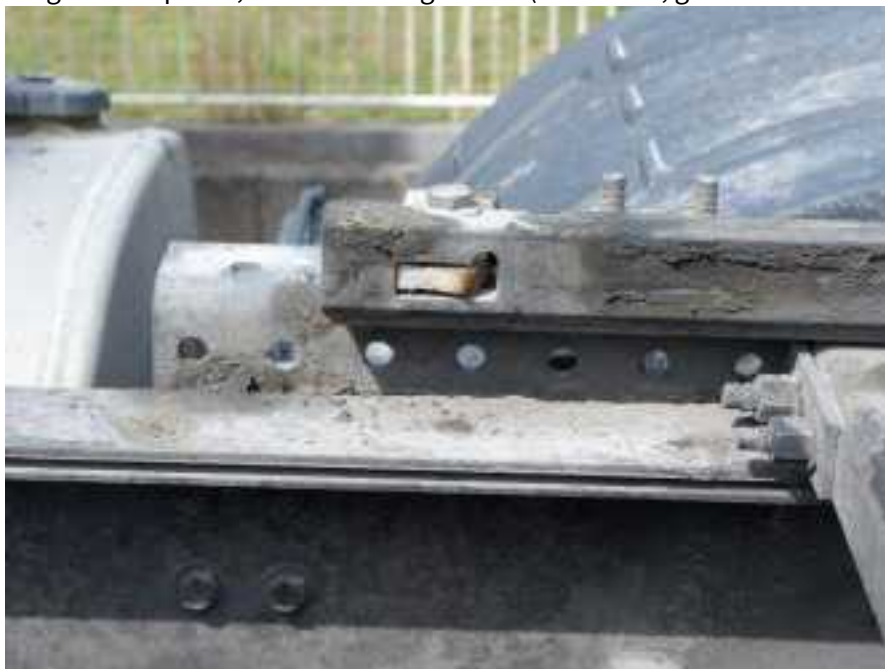
Träger Sattelplatte, Befestigung / Arretierung abgerissen (Archivbild, gleicher Schadenhergang)

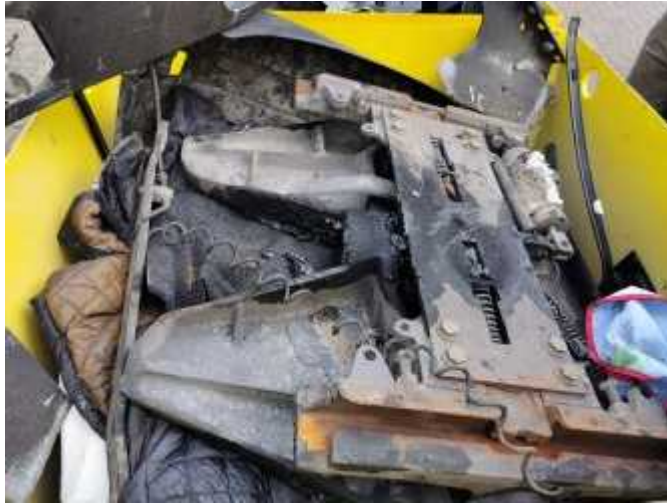
Träger Sattelplatte abgerissen (Archivbild, gleicher Schadenhergang)

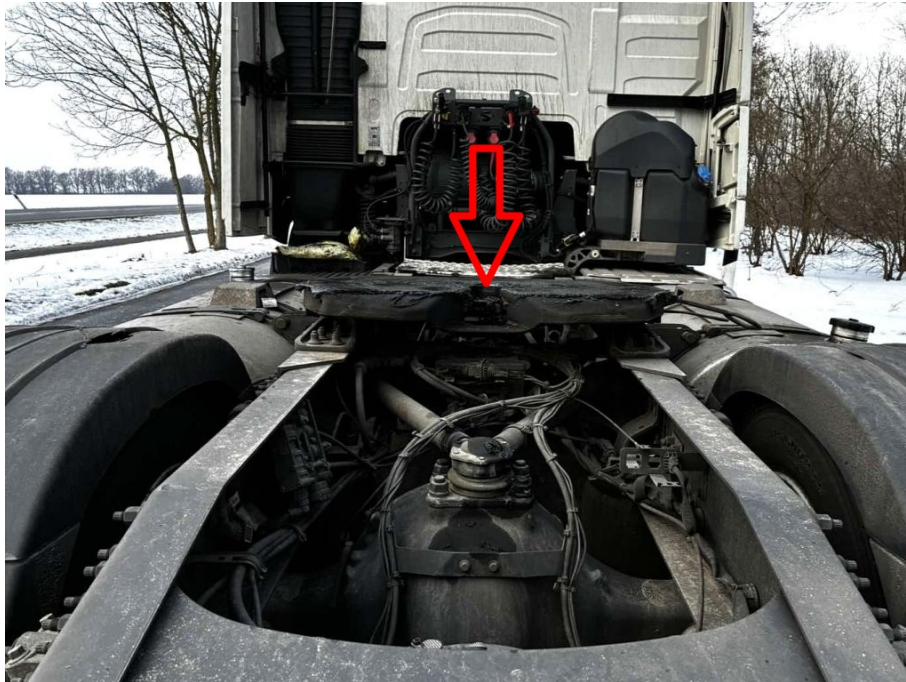
Bild Nr. 007

Der Hauptaufprall erfolgte, über den Zugsattelzapfen des beschädigten Sattelauflegers, auf die Aufsattelkupplung.

Es erfolgte ein erheblicher Anstoß auf das Heck des angehängten Sattelauflegers, der Sattelaufleger wurde signifikant beschädigt. Visuell nicht erkennbare Beschädigungen der Zugvorrichtung können nicht völlig ausgeschlossen werden. Die Aufsattelkupplung ist aufgrund der Betriebssicherheit der Sattelzugmaschine zu erneuern.

Anstoßbereich: Unfallbedingt beaufschlagte Aufsattelkupplung

1. Aufsattelkupplung unfallbedingt beaufschlagt. Aus Gründen der Betriebssicherheit sind die Aufsattelkupplung sowie die Befestigungsmuttern und -schrauben zu ersetzen (siehe Hinweis)

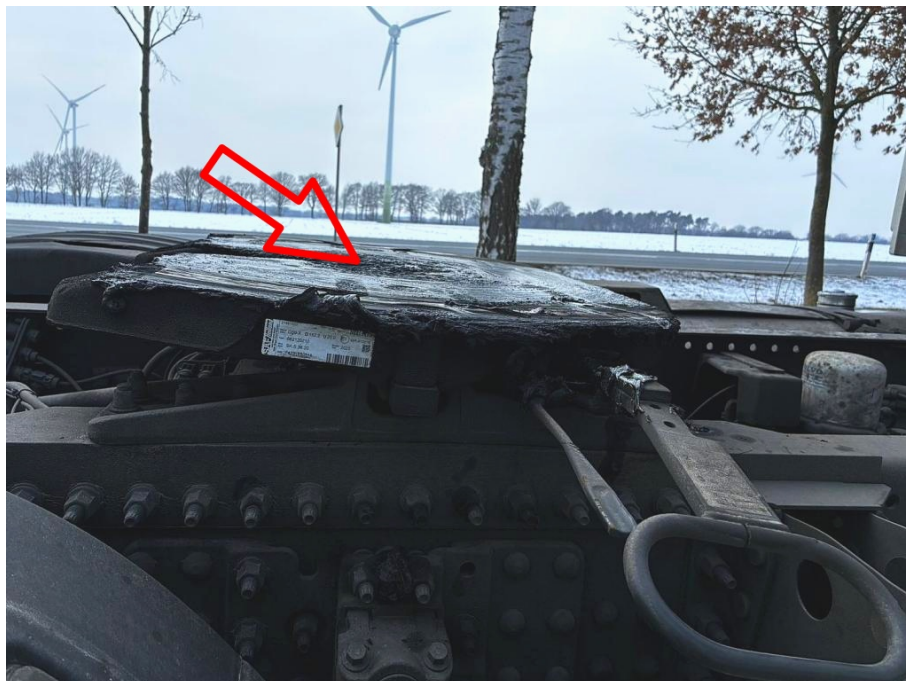
Bild Nr. 008

Anstoßbereich: Unfallbedingt beaufschlagte Aufsattelkupplung

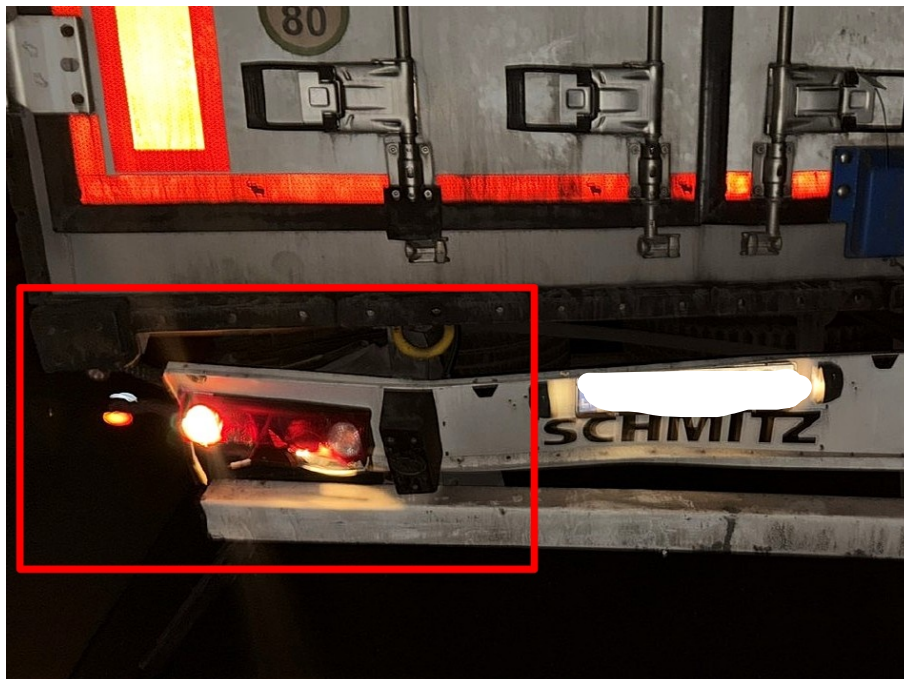
Bild Nr. 010

Anstoßbereich am zum Unfallzeitpunkt angekoppelten Auflieger (Bildaufnahme am Unfallort)

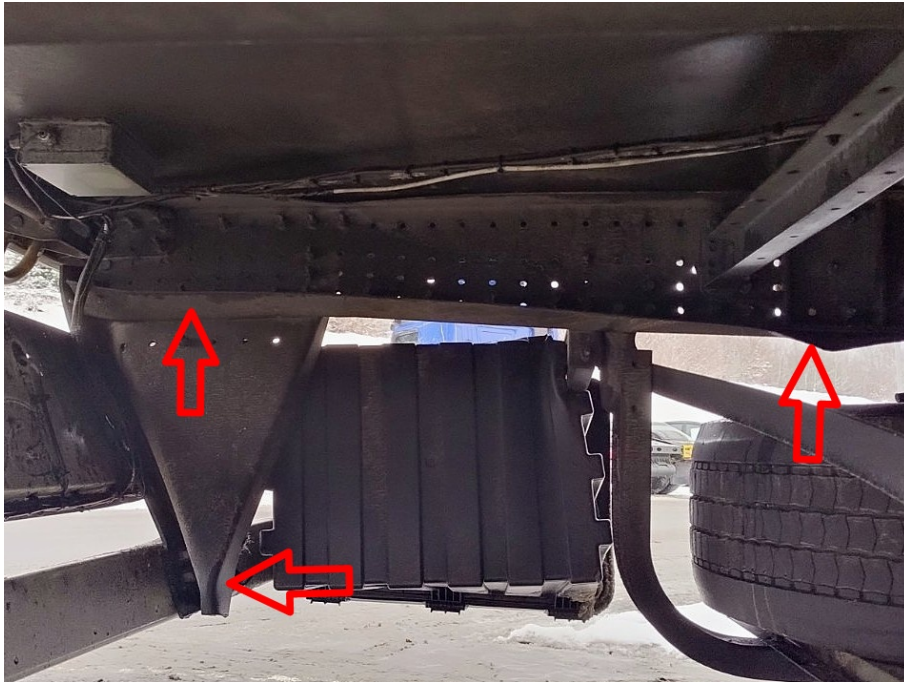
Bild Nr. 011

Fahrzeug-Rahmenlängsträger links sowie Haltekonsole am angekoppelten Sattelaufleger deformiert

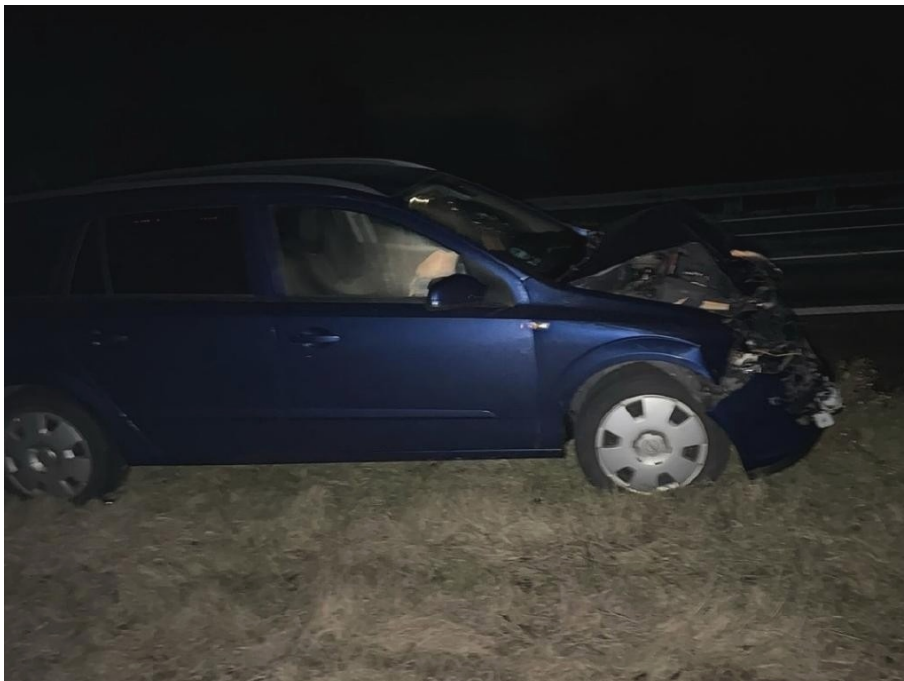
Bild Nr. 012

Beschädigtes Fahrzeug des Unfallgegners (Bildaufnahme am Unfallort)

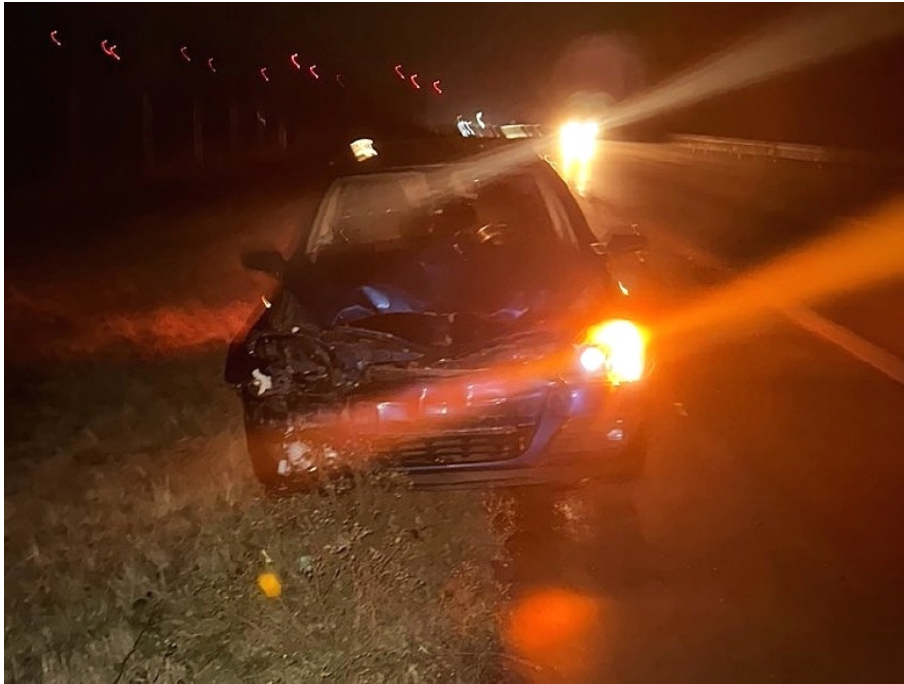
Bild Nr. 013

Beschädigtes Fahrzeug des Unfallgegners (Bildaufnahme am Unfallort)
