## Gutachten

**TH2601025F**

Haftpflichtschaden vom 19.01.2026

Amtliches Kennzeichen				
Fahrzeug-Ident-Nr.	XLRTEF5390G553622			
Fahrzeughersteller	DAF			
Fahrzeugart	LKW			
Aufbauart	Sattelzugmaschine			
Typ / Untertyp	XG 480 FT / G3 (2021-) / -			
Farbe	DAF E1980WHITE Crystal White			
Lackart	2K-Uni-Lack (1-Schicht)			
Erstzulassung	14.05.2025			
Letzte Zulassung	14.05.2025			
Anzahl der Vorbesitzer	0			
Laufleistung abgelesen	80371 km			
Laufleistung geschätzt	80371 km			
Motorart / Hubraum / Leistung	Diesel / 12902 ccm / 353 kW			
Anzahl Achsen / angetriebene Achsen	2 / 1			
Türen / Sitzplätze	2 / 2			
Leermasse	8145 kg			
Zul. Gesamtmasse	18000 kg			
Besichtigungszustand	fahrbereit, nicht verkehrssicher, unzerlegt			
Allgemeinzustand	dem Alter entsprechend			
Fahrgestell / Aufbau	dem Alter entsprechend			
Lackzustand	dem Alter entsprechend			
Reifen

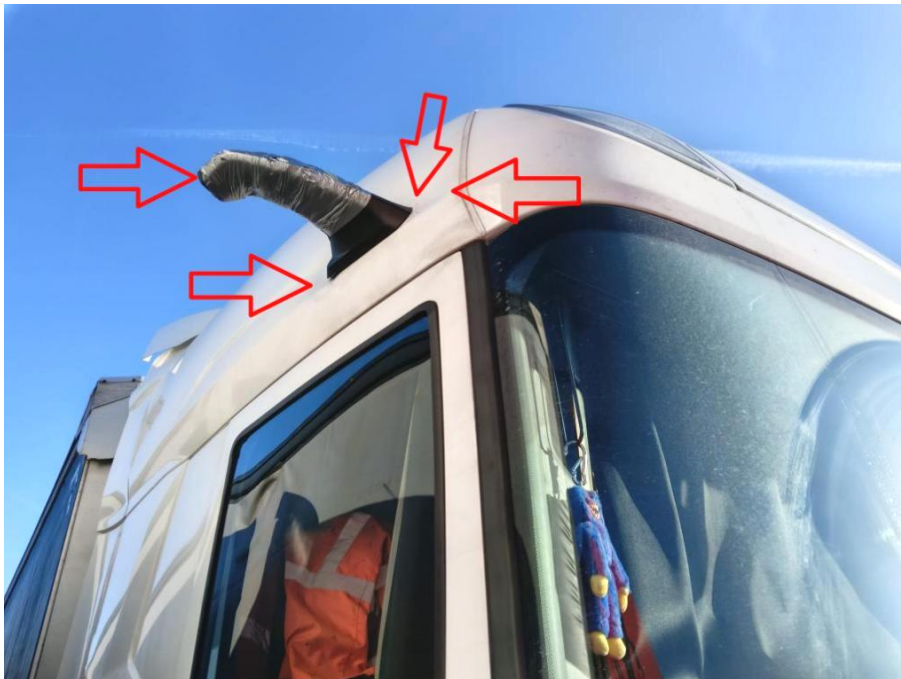
Bild Nr. 008

Fahrerhausdach vorn rechts deformiert/eingedrückt, Außenspiegelkamera rechts beansprucht/teilweise abgerissen (provisorisch mit Klebeband fixiert)

- Fahrerhausdach vorn rechts deformiert und eingedrückt - instandsetzen und lackieren
- Außenspiegelkamera rechts beansprucht und teilweise abgerissen - ersetzen

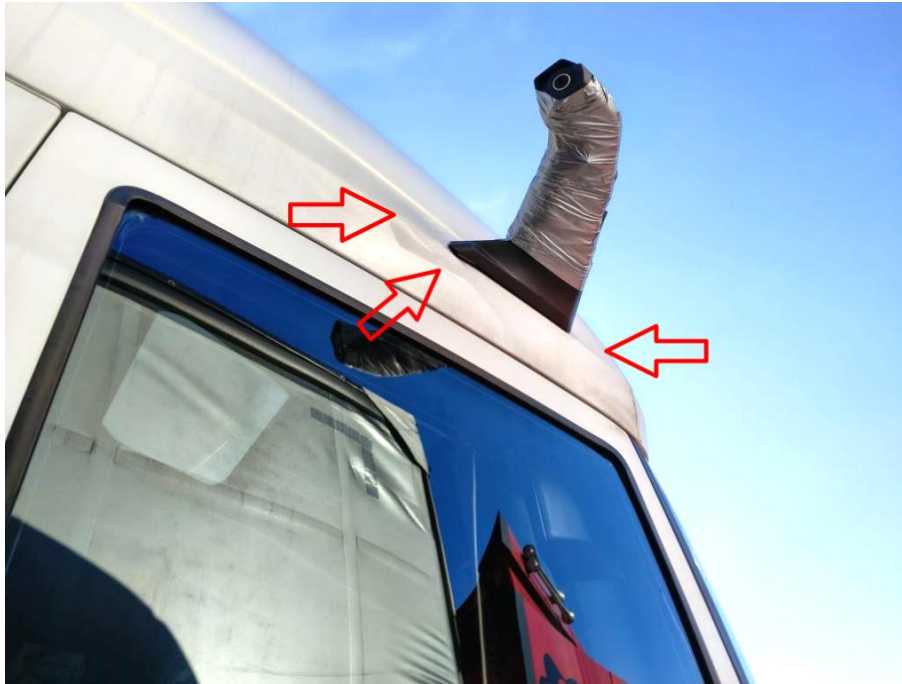
Bild Nr. 009

Fahrerhausdach vorn rechts deformiert/ingedrückt

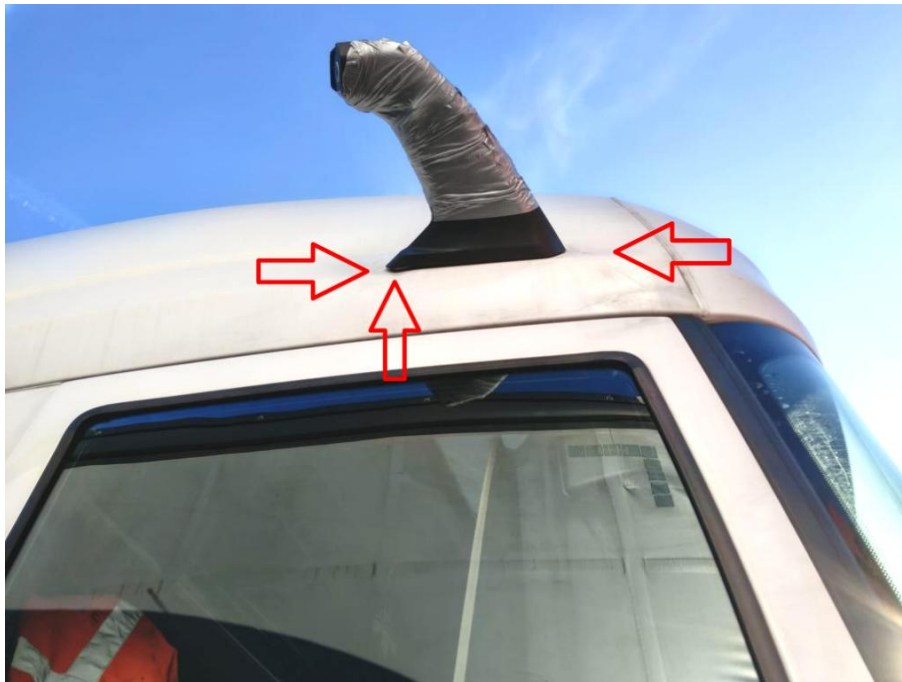
Bild Nr. 010

Fahrerhausdach vorn rechts deformiert/ingedrückt

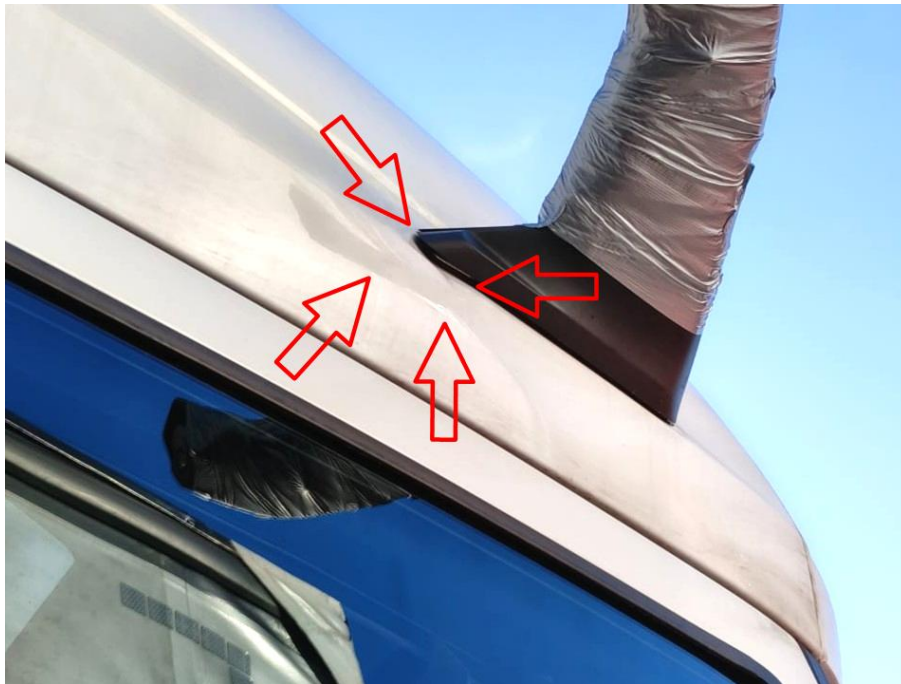
Bild Nr. 011

Fahrerhausdach vorn rechts deformiert/ingedrückt

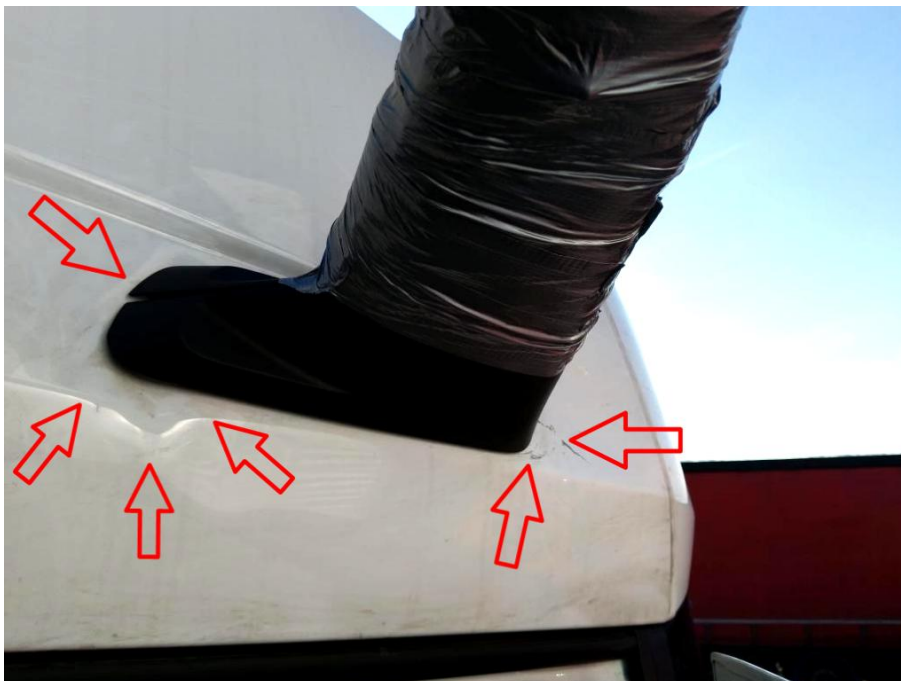
Bild Nr. 012

Fahrerhausdach vorn rechts deformiert/ingedrückt

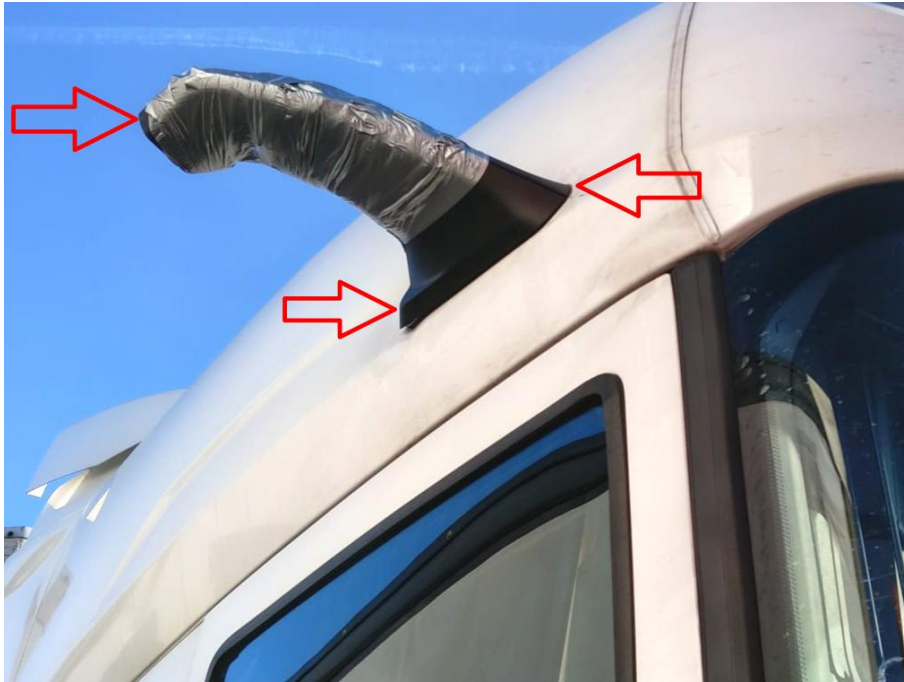
Bild Nr. 013

Außenspiegelkamera rechts beansprucht/teilweise abgerissen (provisorisch mit Klebeband fixiert)

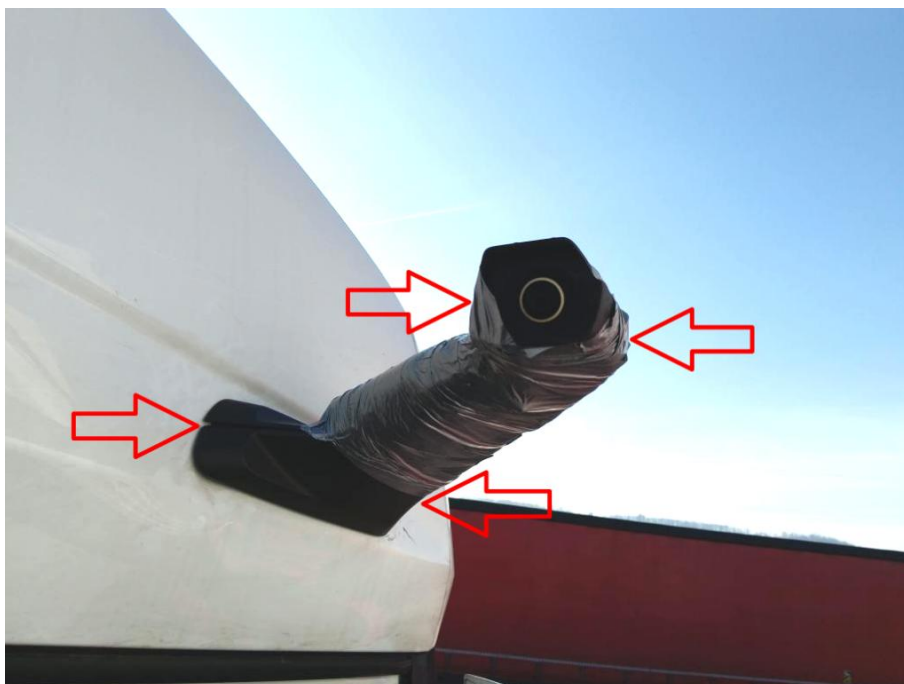
Bild Nr. 014

Außenspiegelkamera rechts beansprucht/teilweise abgerissen (provisorisch mit Klebeband fixiert)

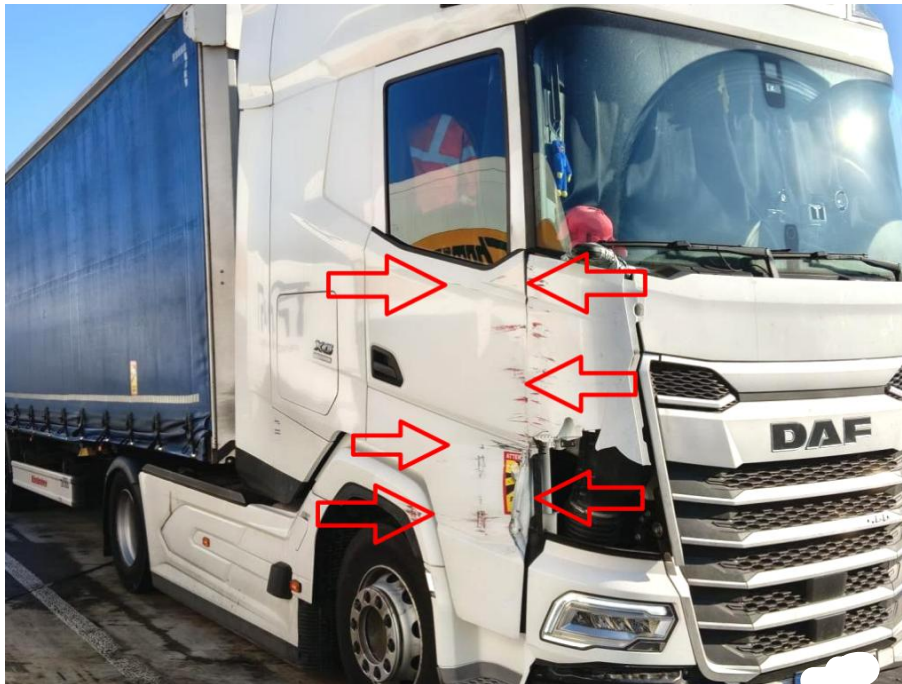
Bild Nr. 015

Fahrerhaustür rechts deformiert/ingedrückt, Türverlängerung rechts deformiert/ingedrückt

- Fahrerhaustür rechts deformiert und eingedrückt - ersetzen
- Türverlängerung rechts deformiert und eingedrückt - ersetzen
- Abdeckung Fahrerhaustür rechts eingedrückt und verkratzt - ersetzen

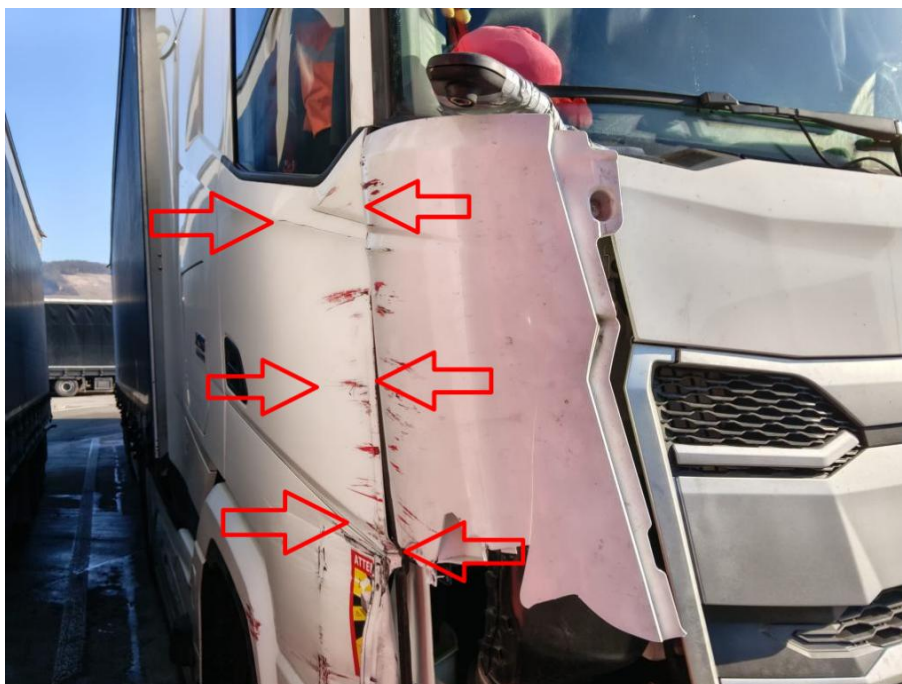
Bild Nr. 016

Fahrerhaustür rechts deformiert/ingedrückt

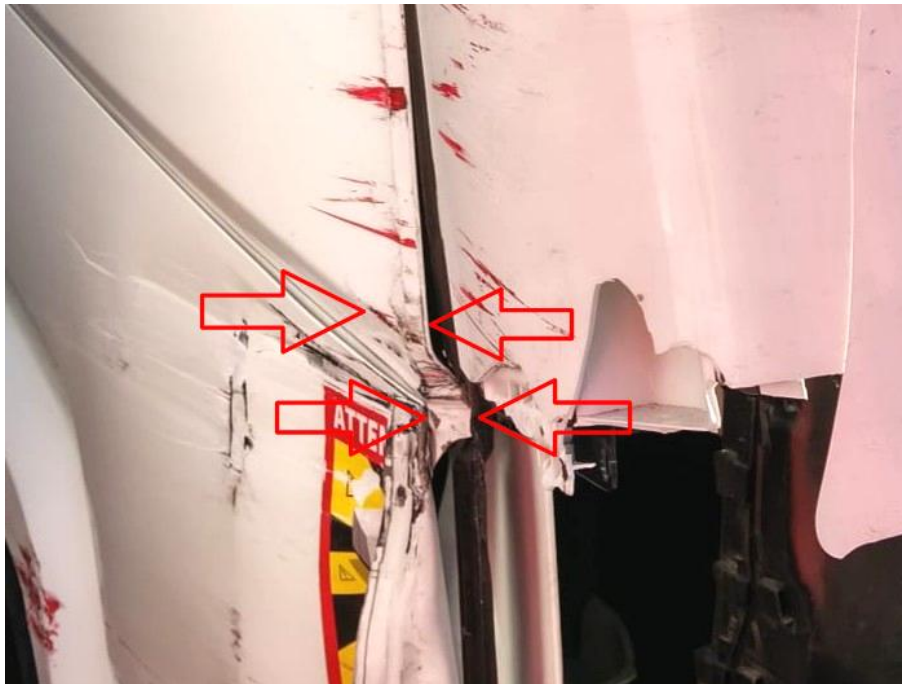
Bild Nr. 017

Fahrerhaustür rechts deformiert/ingedrückt

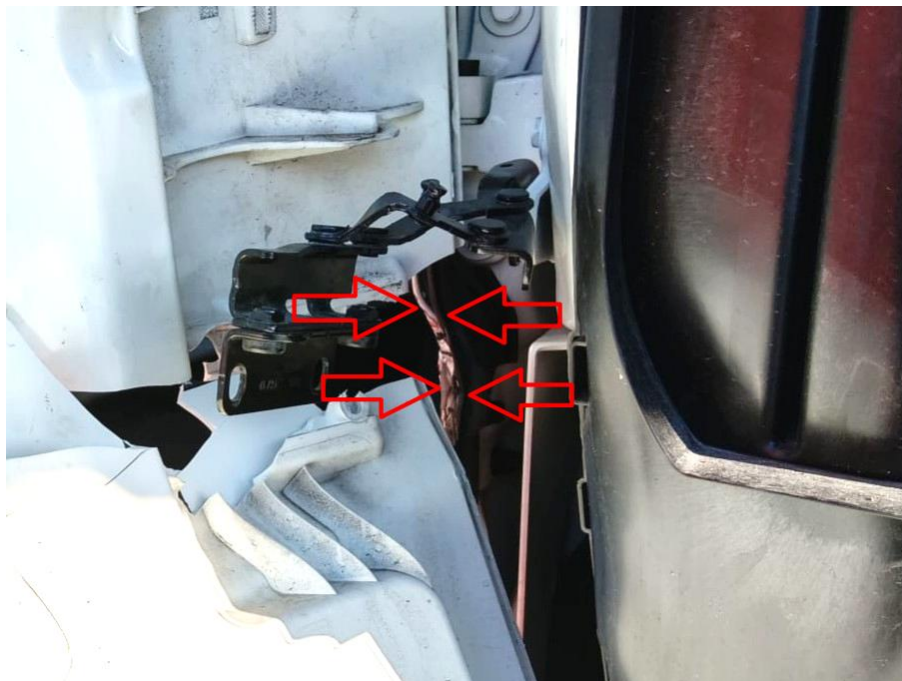
Bild Nr. 018

Fahrerhaustür rechts deformiert/ingedrückt

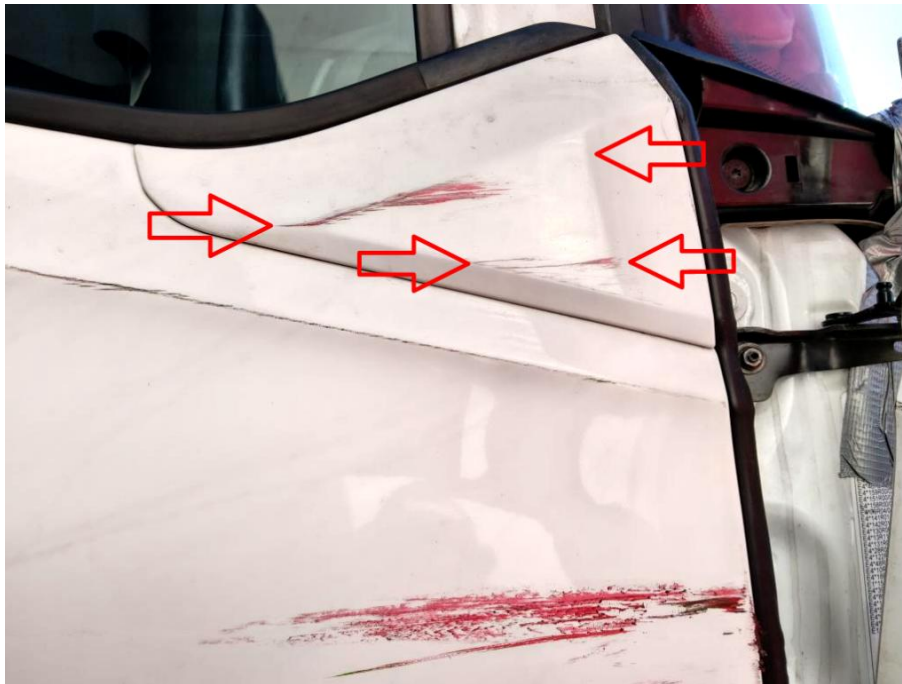
Bild Nr. 019

Abdeckung Fahrerhaustür rechts eingedrückt/verkratzt

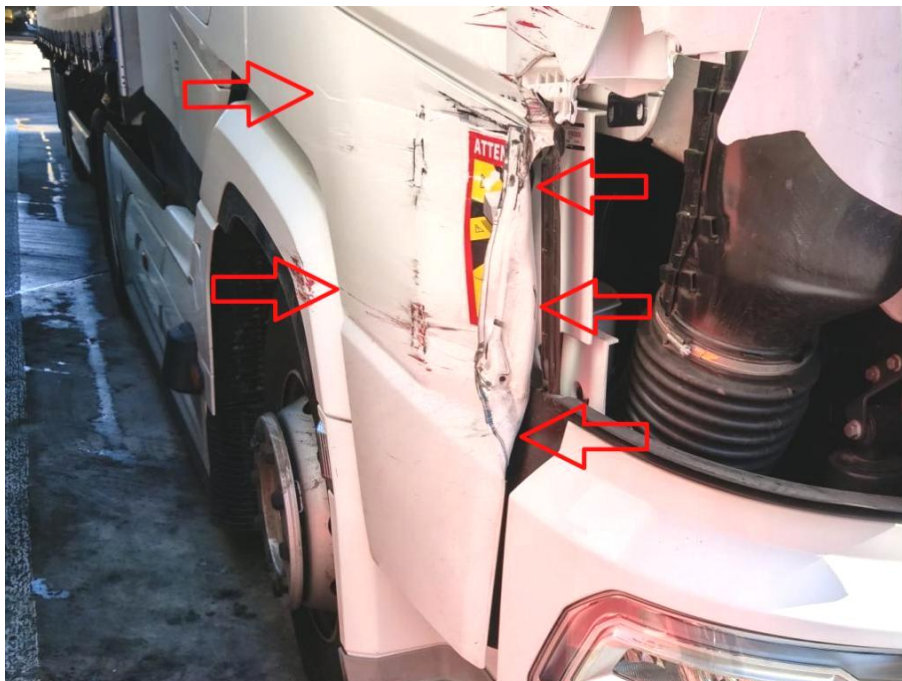
Bild Nr. 020

Türverlängerung rechts deformiert/ingedrückt

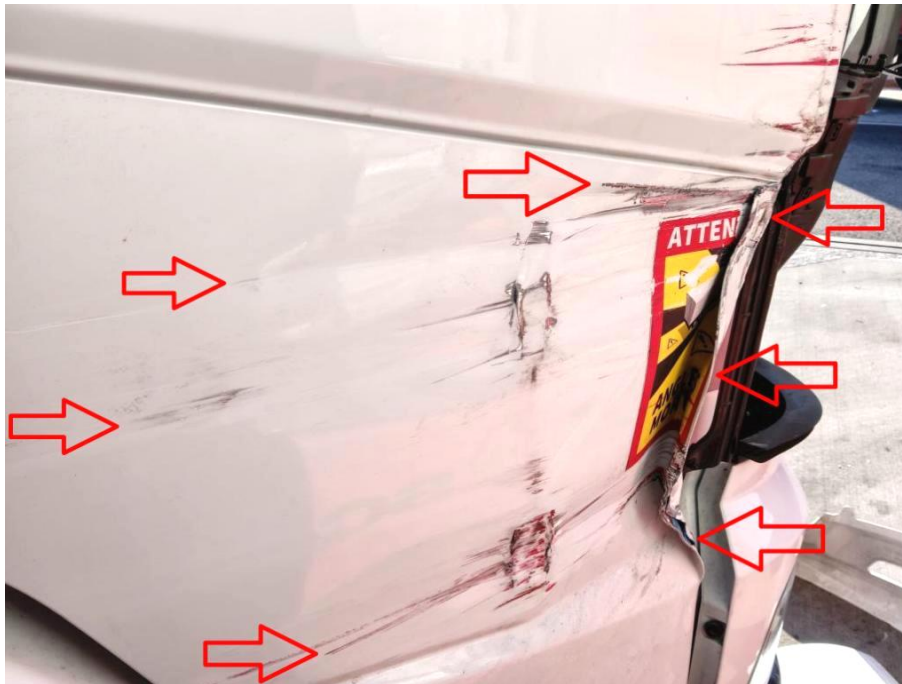
Bild Nr. 021

Türverlängerung rechts deformiert/ingedrückt

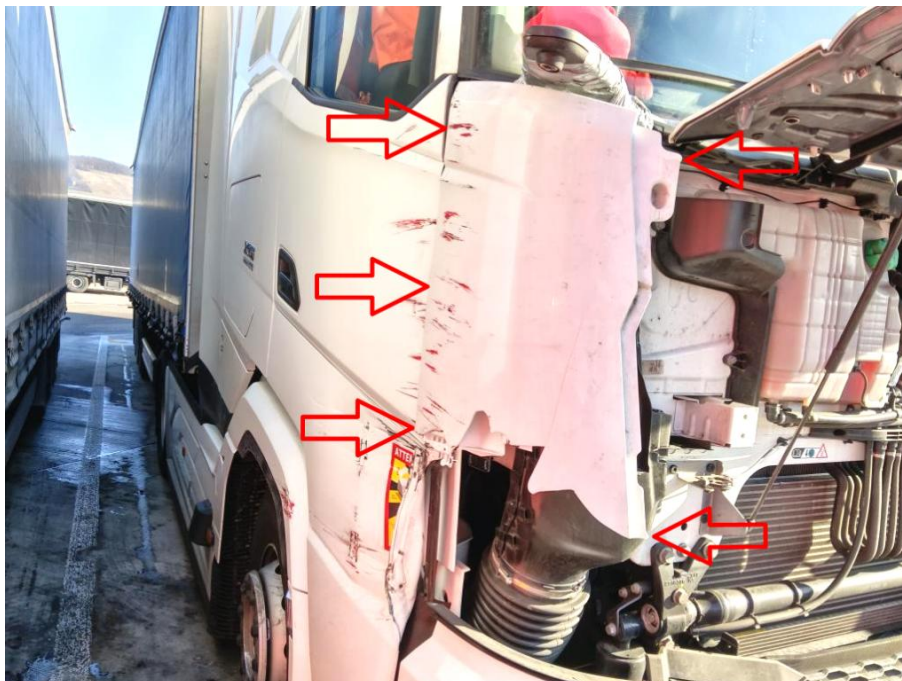
Bild Nr. 022

Fahrerhauswindabweiser vorn rechts gebrochen

- Fahrerhauswindabweiser vorn rechts gebrochen - ersetzen
- Scharniere (2 Stück) vom Fahrerhauswindabweiser vorn rechts deformiert - beide ersetzen
- Corner-Eye vorn rechts beansprucht und teilweise abgebrochen - ersetzen

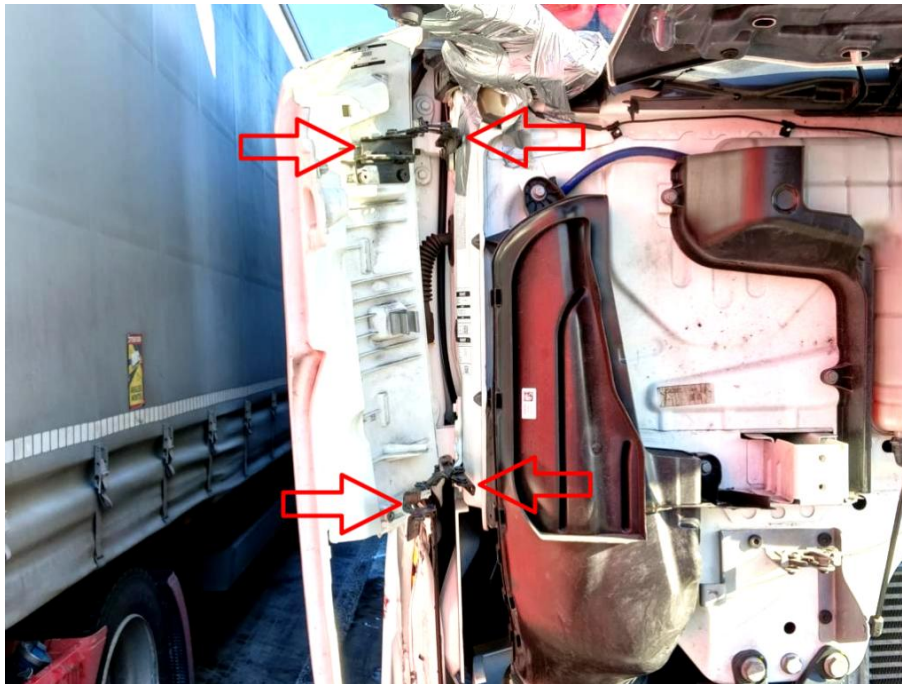
Bild Nr. 023

Scharniere (2 Stück) Fahrerhauswindabweiser vorn rechts deformiert

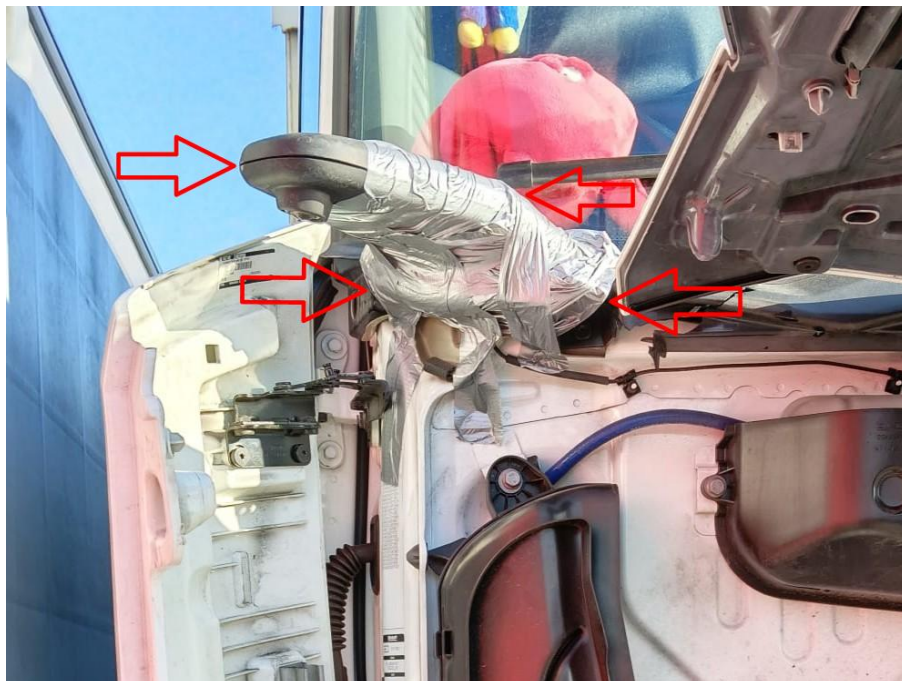
Bild Nr. 024

Corner-Eye vorn rechts beansprucht/teilweise abgerissen (provisorisch mit Klebeband fixiert)

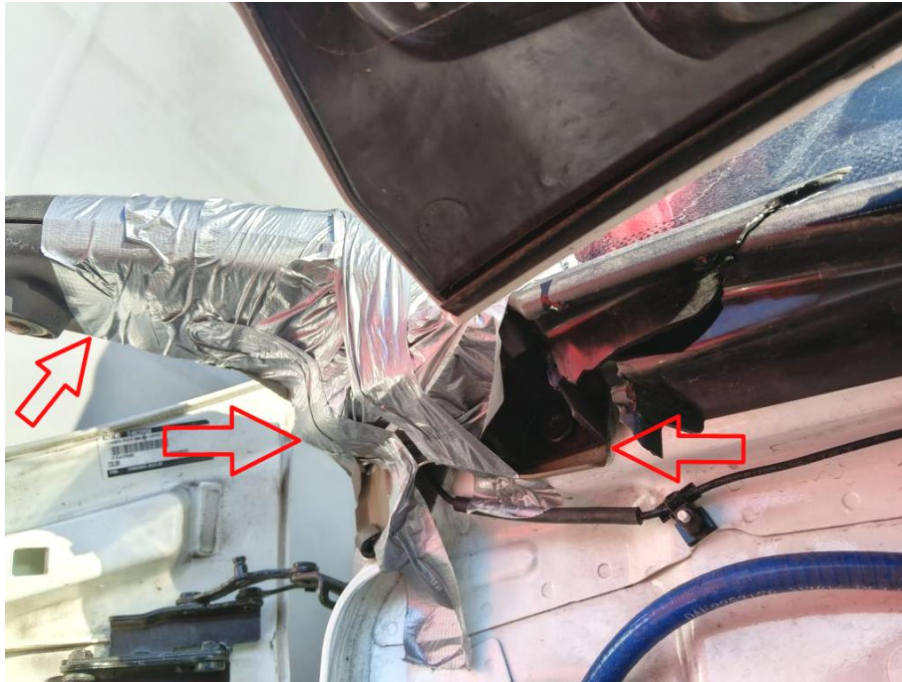
Bild Nr. 025

Corner-Eye vorn rechts beansprucht/teilweise abgerissen (provisorisch mit Klebeband fixiert)

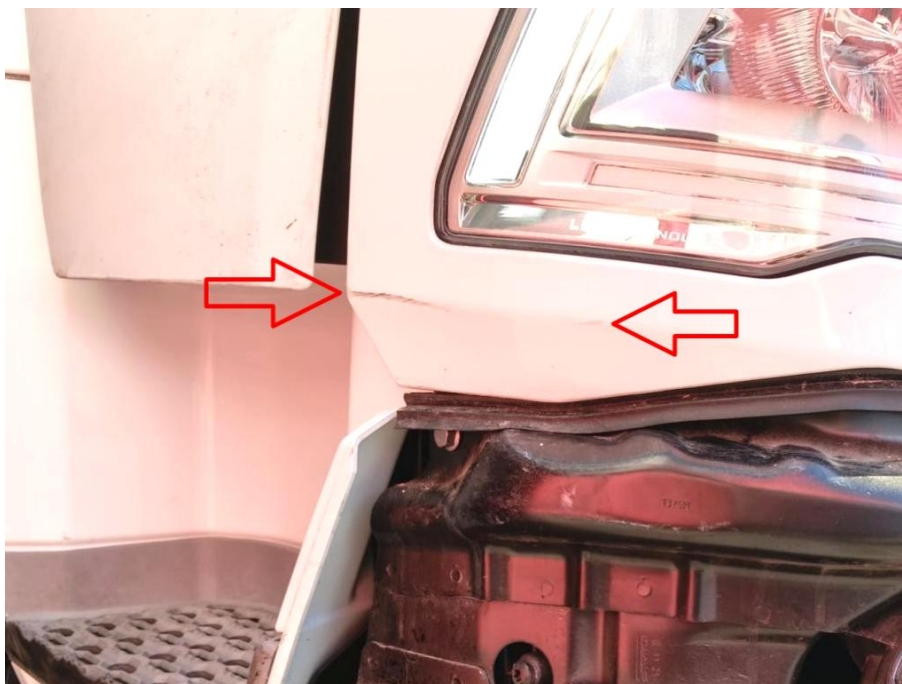
Bild Nr. 026

Scheinwerferverkleidung rechts verkratzt

- Scheinwerferverkleidung rechts verkratzt - instandsetzen und lackieren
- Stoßstangenverkleidung vorn rechts gebrochen und teilweise abgerissen - ersetzen

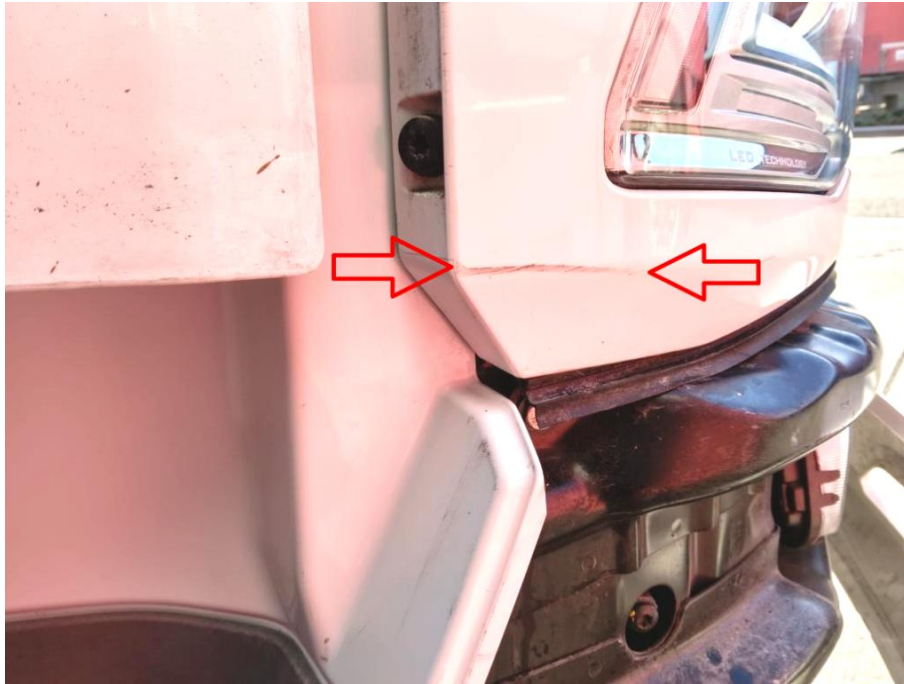
Bild Nr. 027

Scheinwerferverkleidung rechts verkratzt

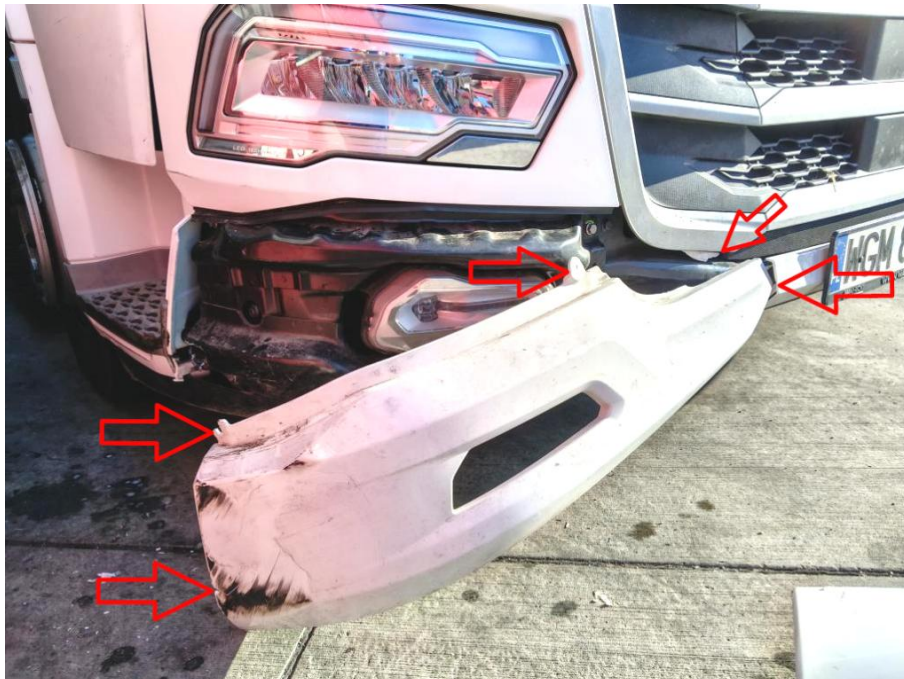
Bild Nr. 028

Stoßstangenverkleidung vorn rechts gebrochen/teilweise abgerissen, Stoßstange vorn rechts deformiert/ingedrückt

- Stoßstange (Stahl) vorn rechts deformiert und eingedrückt - ersetzen
- Stoßstangenverkleidung vorn Mitte verkratzt - instandsetzen und lackieren
- Einstieg unten rechts deformiert, eingedrückt und verschrammt mit tiefen Kratzer - ersetzen

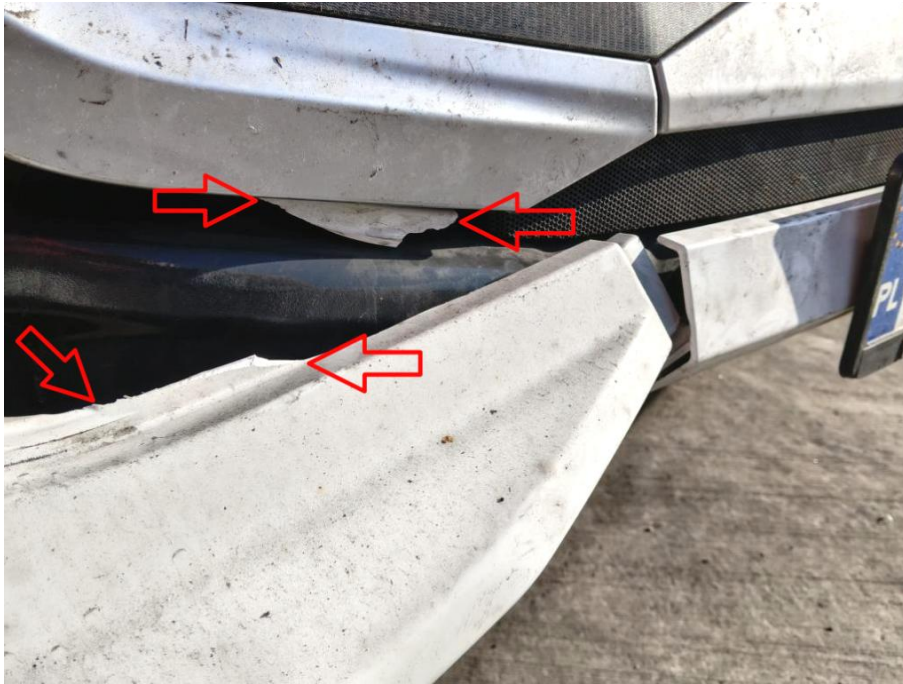
Bild Nr. 029

Stoßstangenverkleidung vorn rechts gebrochen/teilweise abgerissen

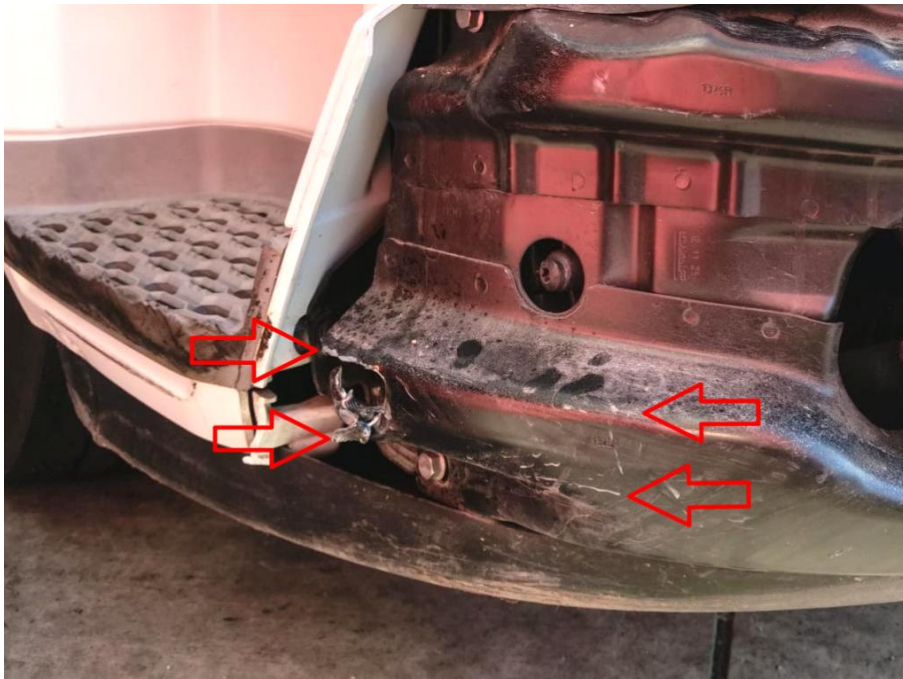
Bild Nr. 030

Stoßstange vorn rechts deformiert/ingedrückt

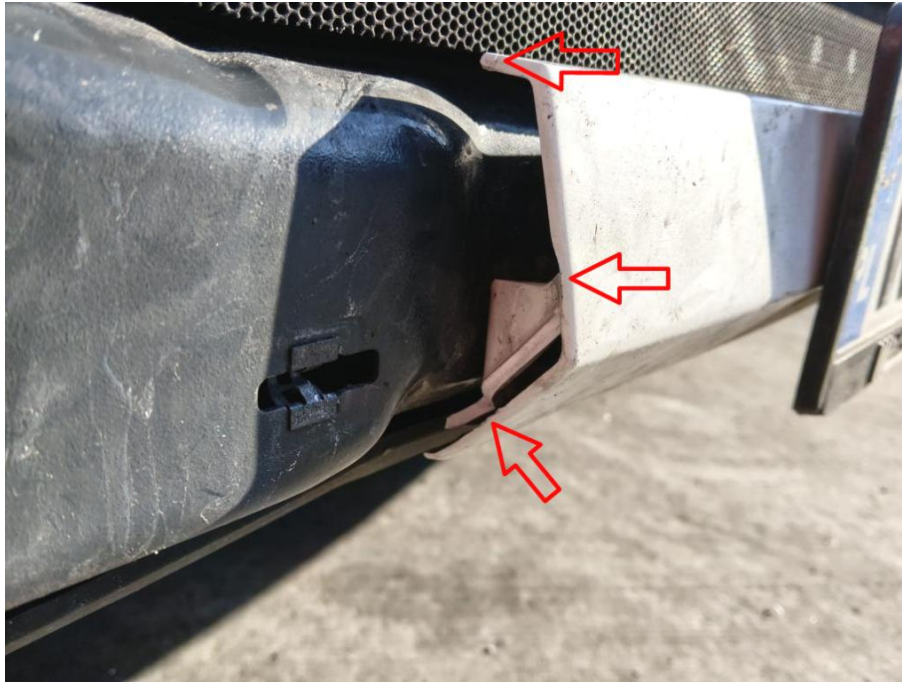
Bild Nr. 031

Stoßstangenverkleidung vorn Mitte verkratzt

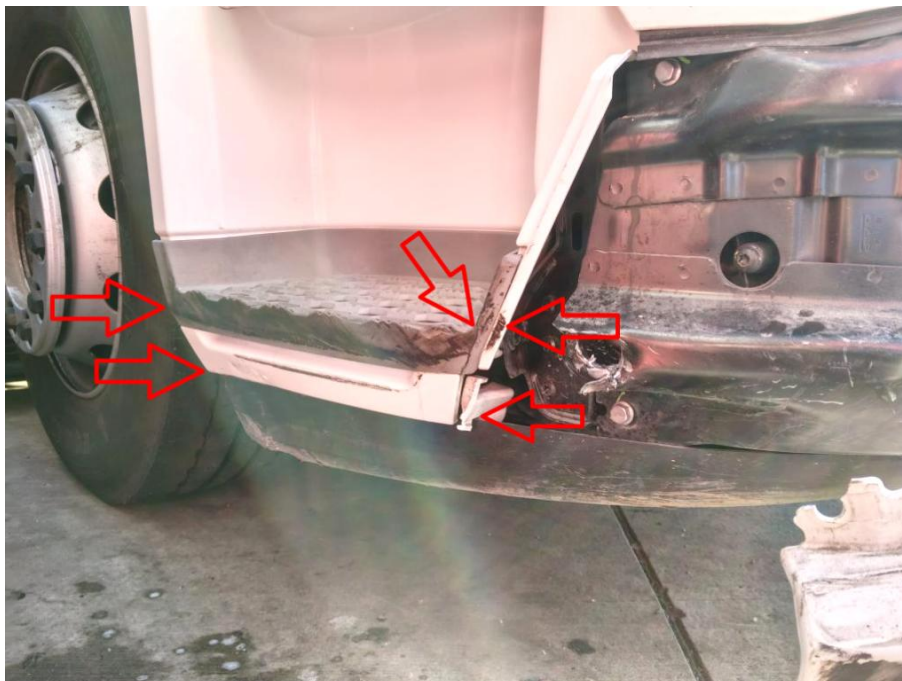
Bild Nr. 032

Einstieg unten rechts deformiert/ingedrückt/verschrammt/tiefe Kratzer,  
Trittstufe unten rechts gebrochen/verschrammt/tiefe Kratzer

- Abdeckleiste Einstieg und rechts abgerissen - ersetzen
- Trittstufe unten rechts verschrammt mit tiefen Kratzer - ersetzen
- Unterboden vorn rechts gebrochen und verkratzt - ersetzen

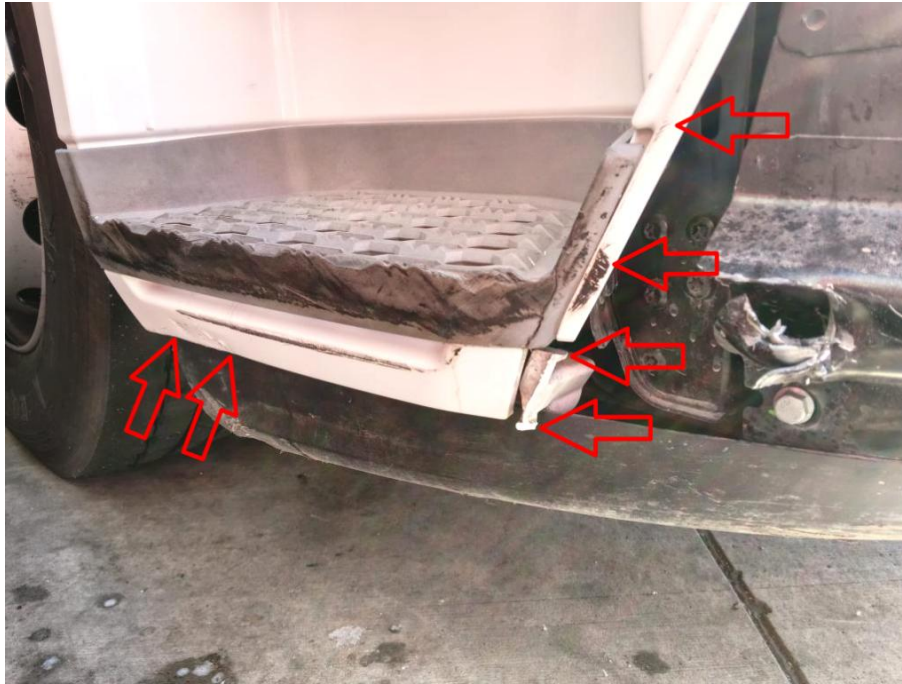
Bild Nr. 033

Einstieg unten rechts deformiert/ingedrückt/verschrammt/tiefe Kratzer, Abdeckleiste Einstieg unten rechts abgerissen

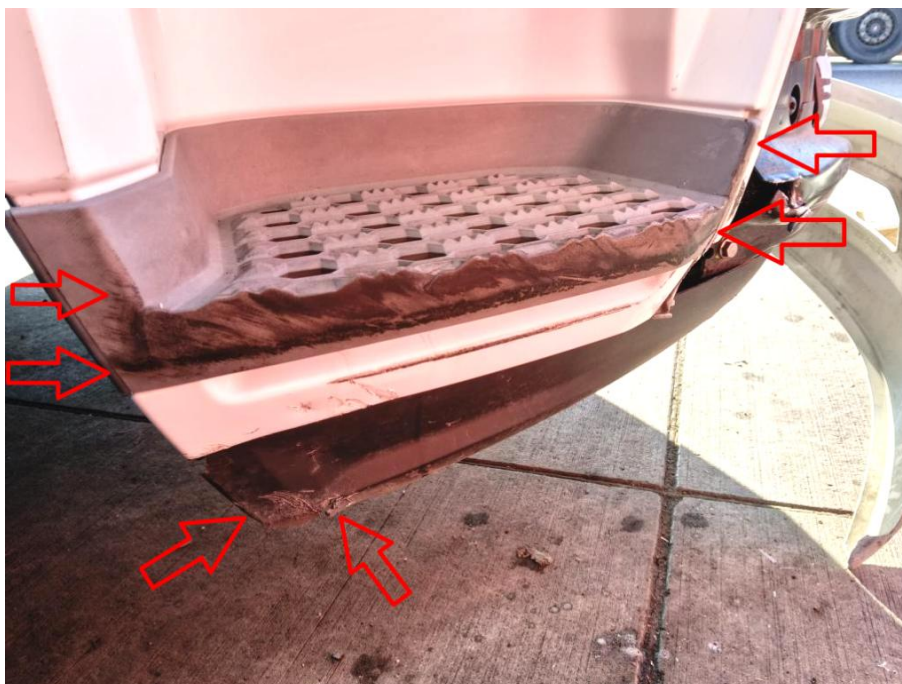
Bild Nr. 034

Trittstufe unten rechts verschrammt/tiefe Kratzer, Unterboden vorn rechts gebrochen/verkratzt

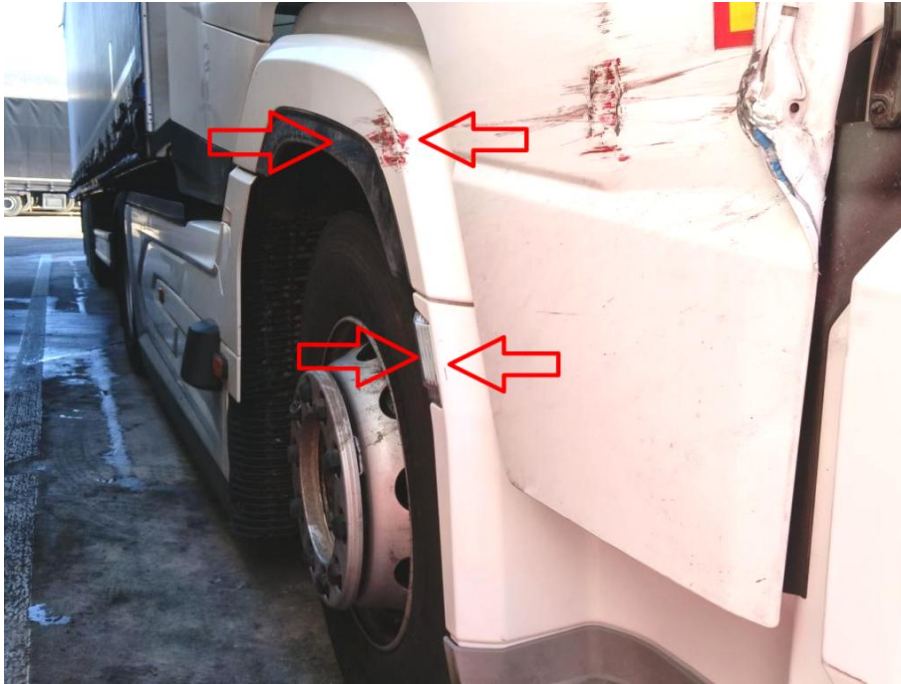
Bild Nr. 035

LED-Leuchten bzw. Leuchteinheiten bestehen aus sensibler Elektronik und sind werkseitig versiegelte Bauteile. Durch mechanische Einwirkung - wie etwa Erschütterungen bei einem Unfall - kann die empfindliche Elektronik beschädigt werden. Zudem kann es zu Rissen oder Verformungen an den Leuchtgehäusen kommen, wodurch Feuchtigkeit in das Bauteil eindringen kann. Eine zuverlässige Prüfung auf verdeckte Schäden ist in der Regel nicht möglich.

Radlaufverkleidung 1. Achse rechts eingedrückt/gebrochen, Blinkleuchte LED vorn rechts beansprucht/ingedrückt

- Radlaufverkleidung 1. Achse rechts eingedrückt und gebrochen - ersetzen
- Radlaufverlängerung 1. Achse rechts verkratzt - ersetzen
- Blinkleuchte LED vorn rechts beansprucht und eingedrückt - ersetzen (siehe Hinweis)

Aus Gründen der Betriebs- und Verkehrssicherheit sowie zur Sicherstellung der uneingeschränkten und dauerhaften Funktionalität sind betroffene LED-Leuchten daher zu ersetzen.

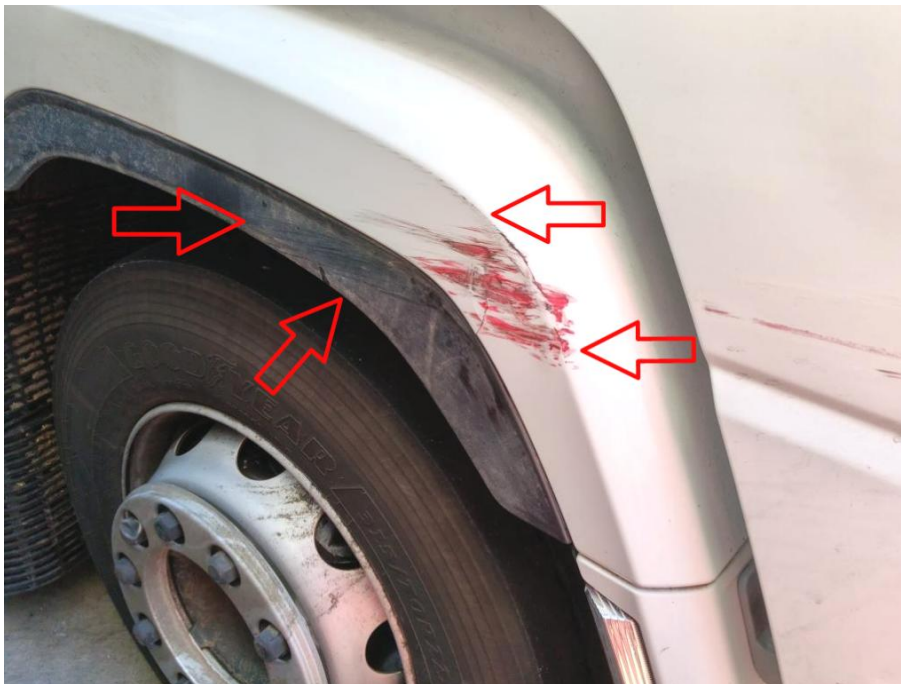
Bild Nr. 036

Radlaufverkleidung 1. Achse rechts eingedrückt/gebrochen, Radlaufverlängerung 1. Achse rechts verkratzt

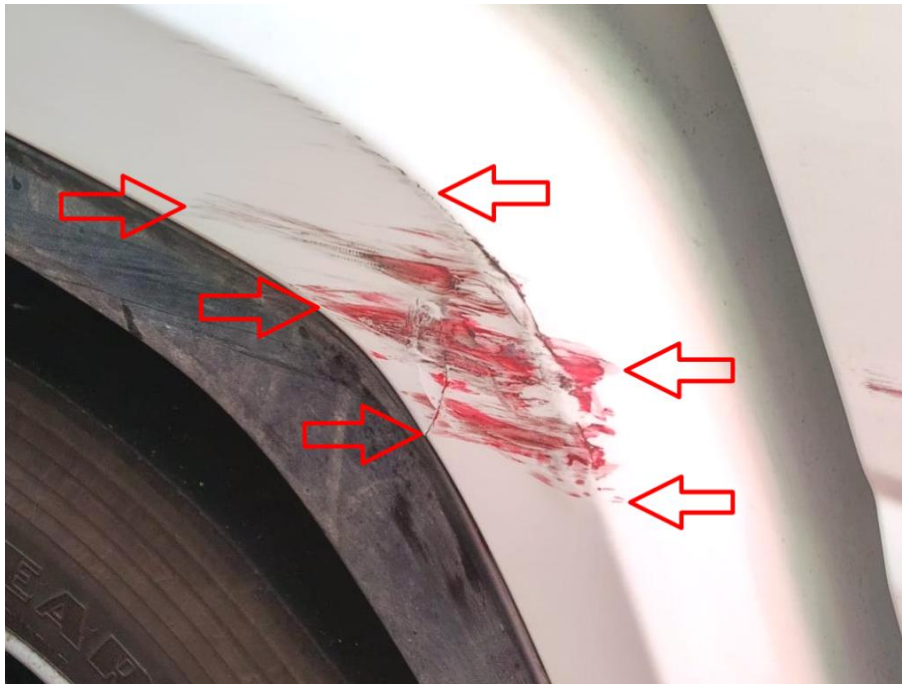
Bild Nr. 037

Radlaufverkleidung 1. Achse rechts eingedrückt/gebrochen

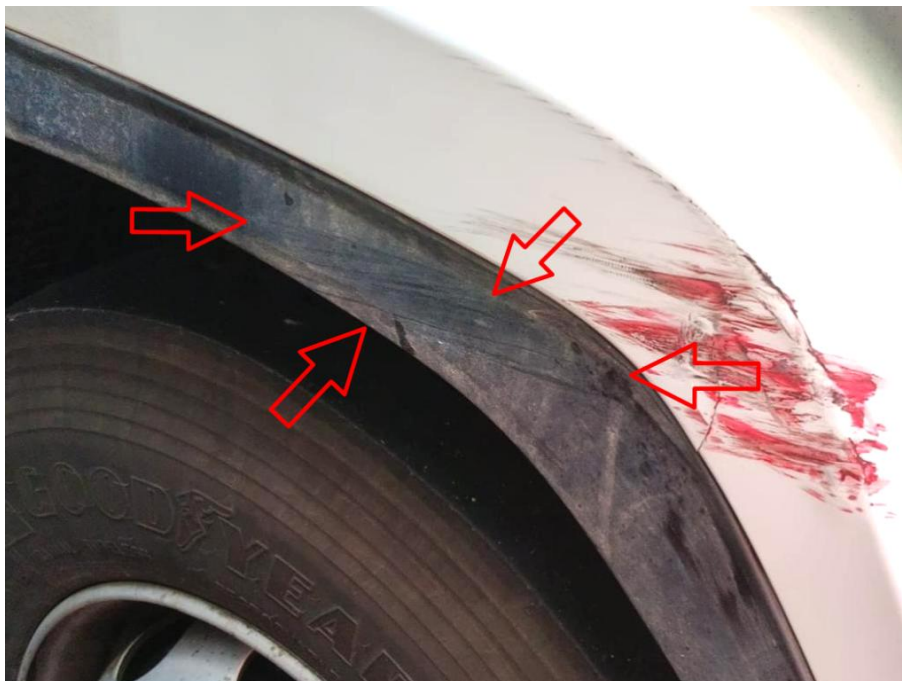
Bild Nr. 038

Radlaufverlängerung 1. Achse rechts verkratzt
