Gutachten

TH2601031B

Haftpflichtschaden vom 26.01.2026

Amtliches Kennzeichen				
Fahrzeug-Ident-Nr.	WDB96340310111392			
Fahrzeughersteller	Mercedes-Benz			
Fahrzeugart	LKW			
Aufbauart	Sattelzugmaschine			
Typ / Untertyp	963-4-A / Actros			
Farbe	5361 (enzianblau)			
Lackart	2K-Uni-Lack (1-Schicht)			
Erstzulassung	28.10.2016			
Anzahl der Vorbesitzer	unbekannt			
Laufleistung abgelesen	981565 km			
Laufleistung geschätzt	981565 km			
Motorart / Hubraum / Leistung	Diesel / 10677 ccm / 315 kW			
Schadstoffklasse	Euro 6			
Anzahl Achsen / angetriebene Achsen	2 / 1			
Türen / Sitzplätze	2 / 2			
Leermasse	7274 kg			
Zul. Gesamtmasse	18000 kg			
Besichtigungszustand	fahrbereit, verkehrssicher, unzerlegt			
Allgemeinzustand	dem Alter entsprechend			
Fahrgestell / Aufbau	dem Alter entsprechend			
Lackzustand	dem Alter entsprechend			
Reifen

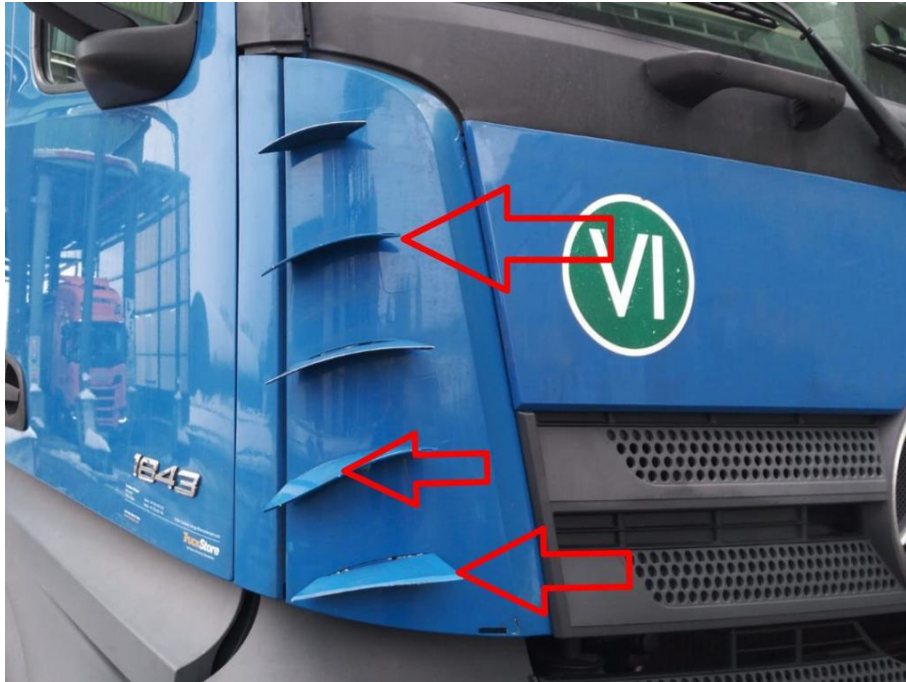
Bild Nr. 007

Luftführung rechts an der Frontklappe unfallbedingt abgerissen,
Luftführungselemente an der unterliegenden Abdeckung verformt

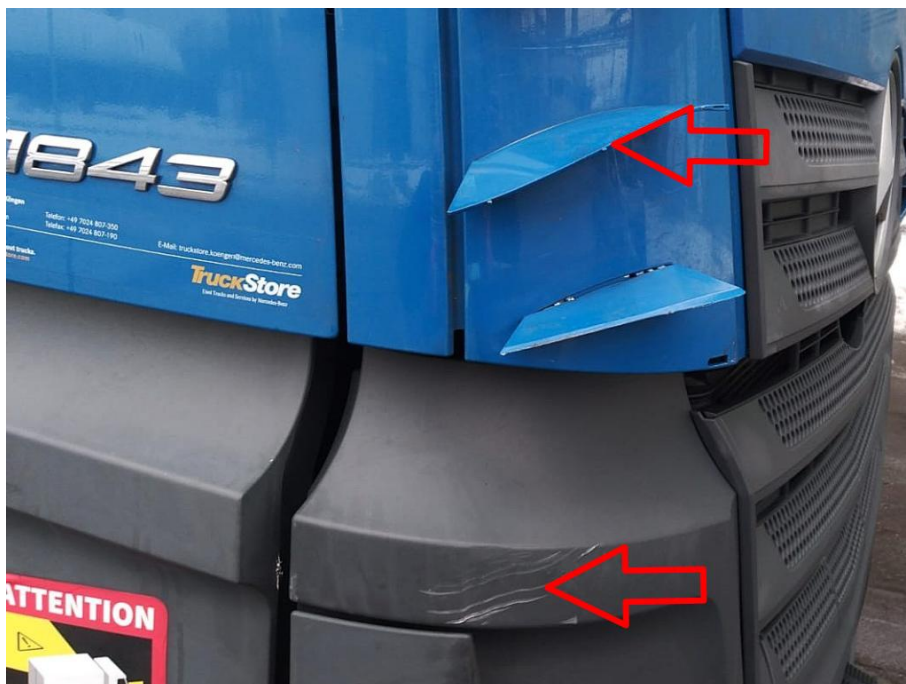
Bild Nr. 008

Luftführung rechts an der Frontklappe unfallbedingt abgerissen,
Scheinwerferabdeckung rechts innen verkratzt mit Materialabtrag

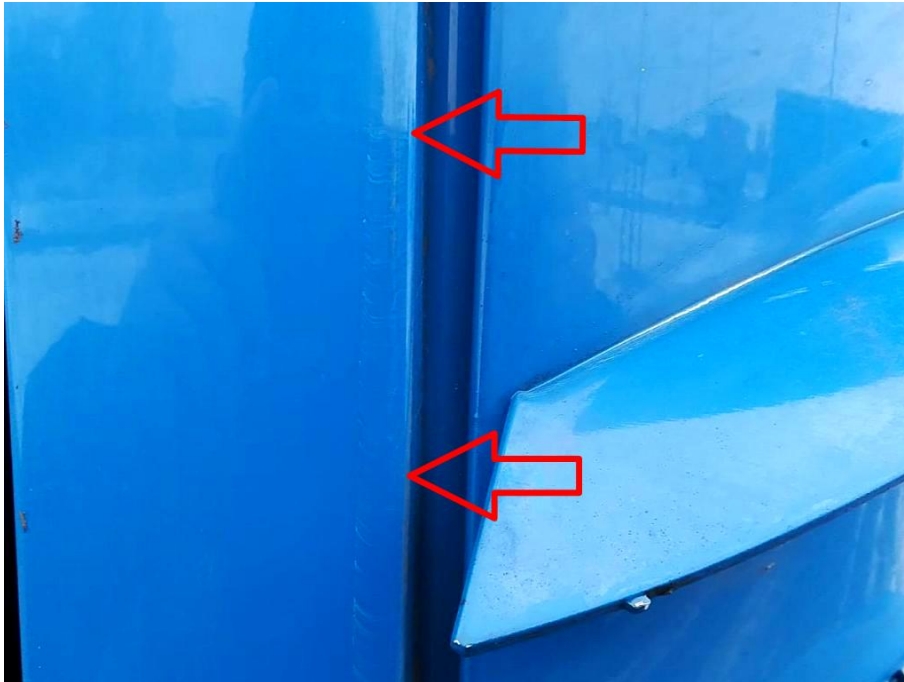
Bild Nr. 009

Abdeckung der Vorbauklappe rechts unfallbedingt verschrammt/verkratzt

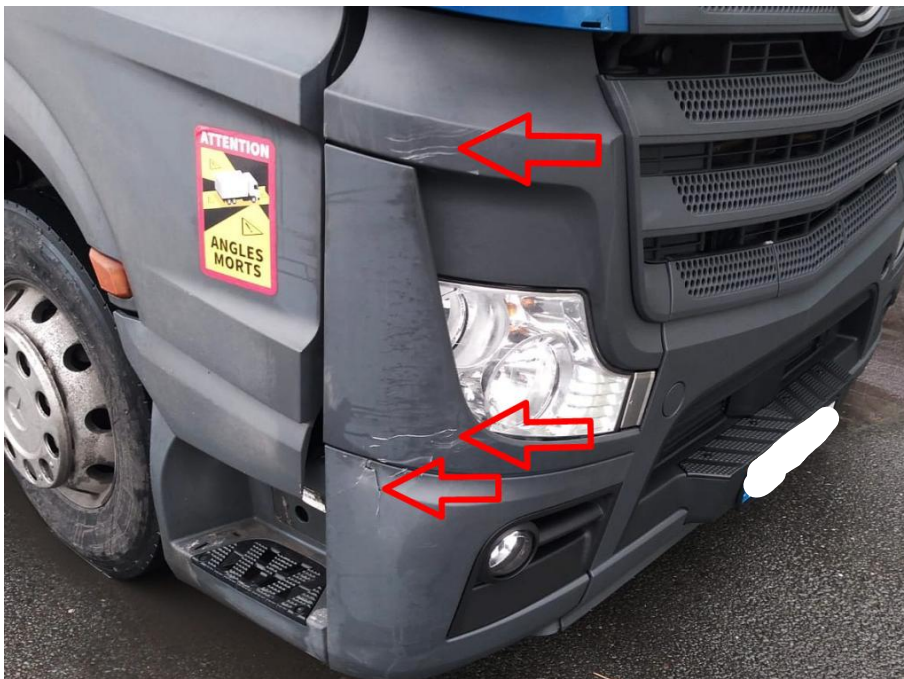
Bild Nr. 010

Scheinwerferabdeckung rechts innen und außen verkratzt mit Materialabtrag,
Stoßfängerabdeckung rechts außen gebrochen

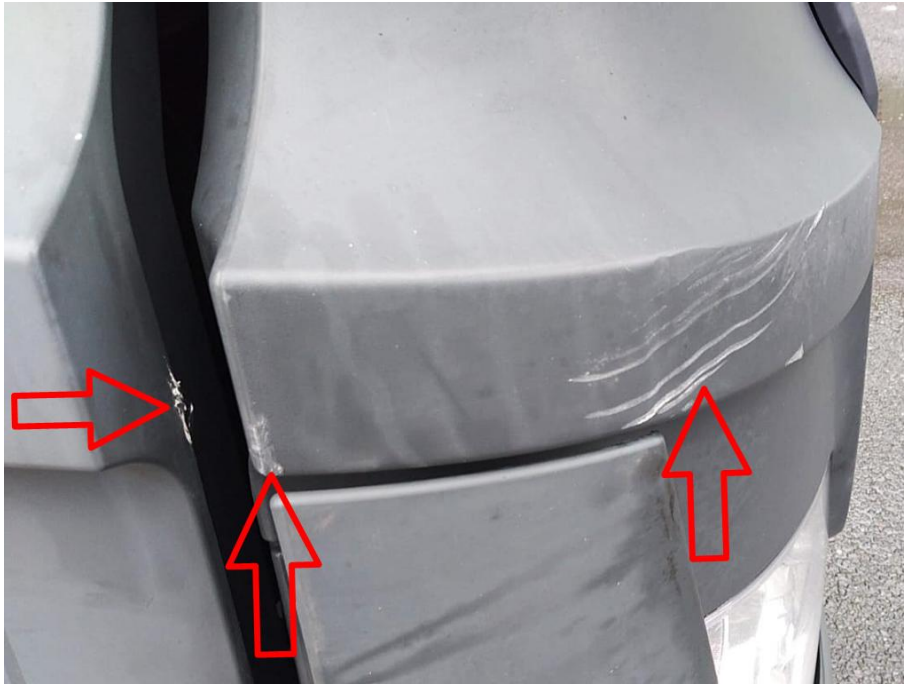
Bild Nr. 011

Scheinwerferabdeckung rechts innen und Türverlängerung verkratzt mit Materialabtrag

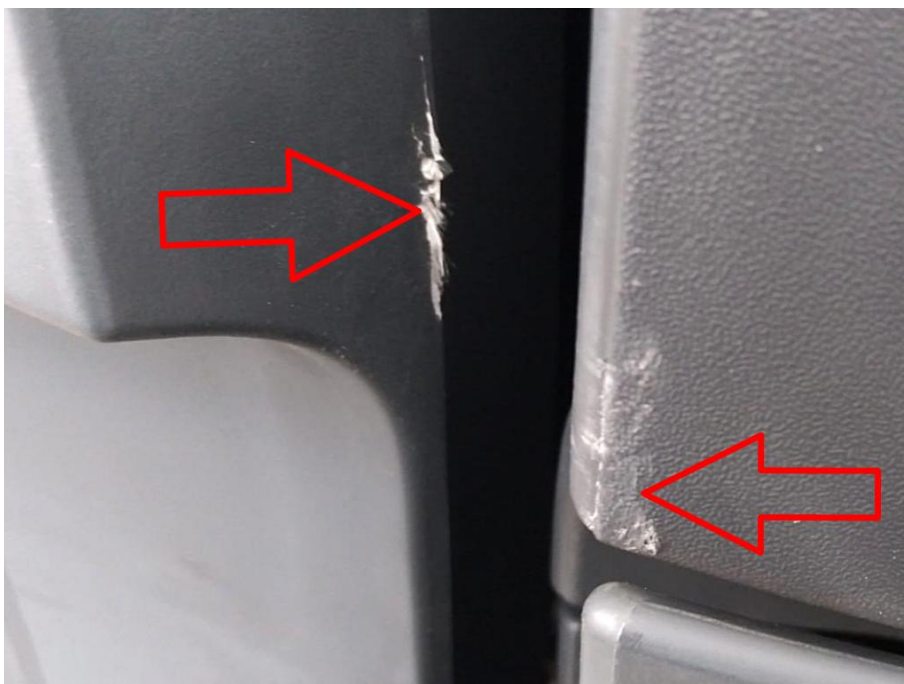
Bild Nr. 012

Scheinwerferabdeckung rechts innen und Türverlängerung verkratzt mit Materialabtrag

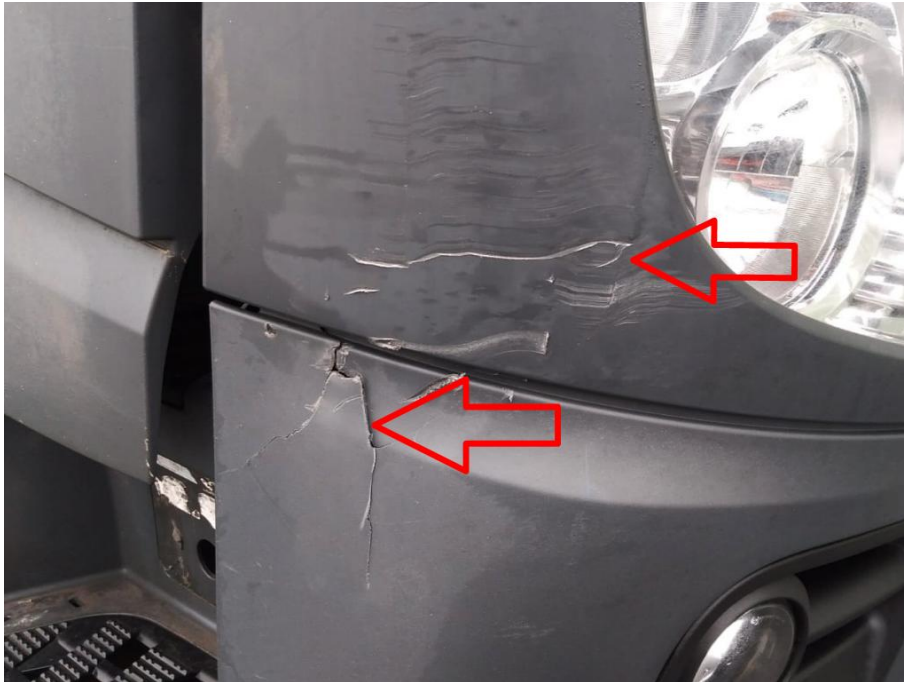
Bild Nr. 013

Scheinwerferabdeckung rechts außen verkratzt mit Materialabtrag,
Stoßfängerabdeckung rechts außen gebrochen

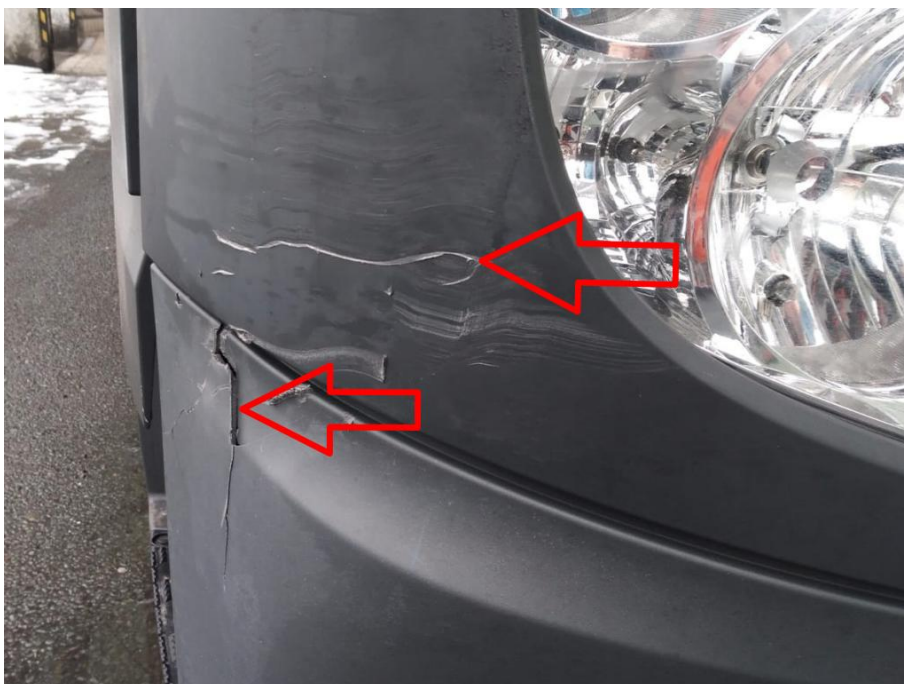
Bild Nr. 014

Scheinwerferabdeckung rechts außen verkratzt mit Materialabtrag,
Stoßfängerabdeckung rechts außen gebrochen

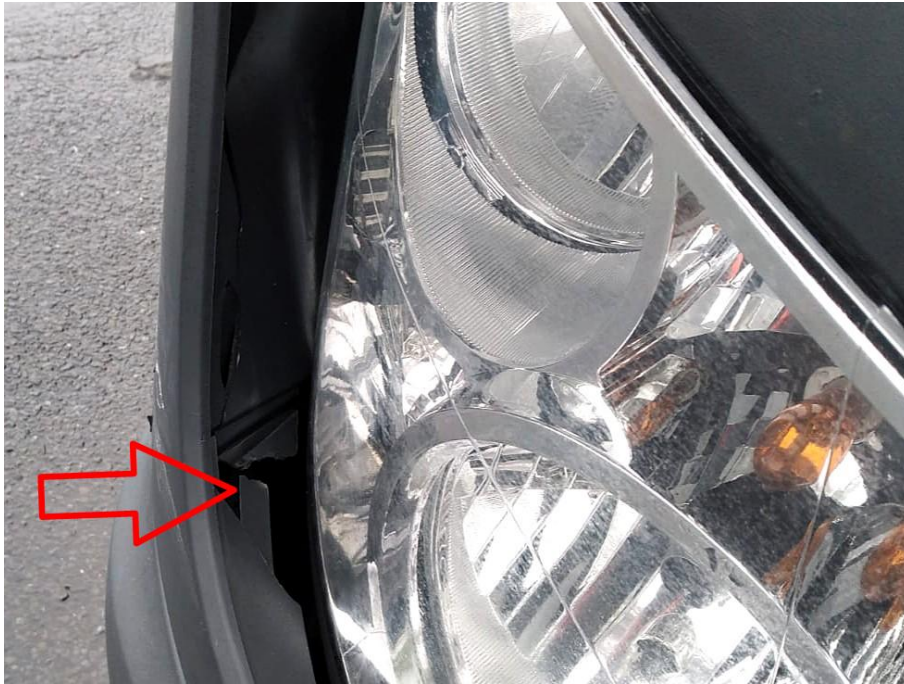
Bild Nr. 015

Scheinwerferabdeckung rechts außen unfallbedingt gebrochen

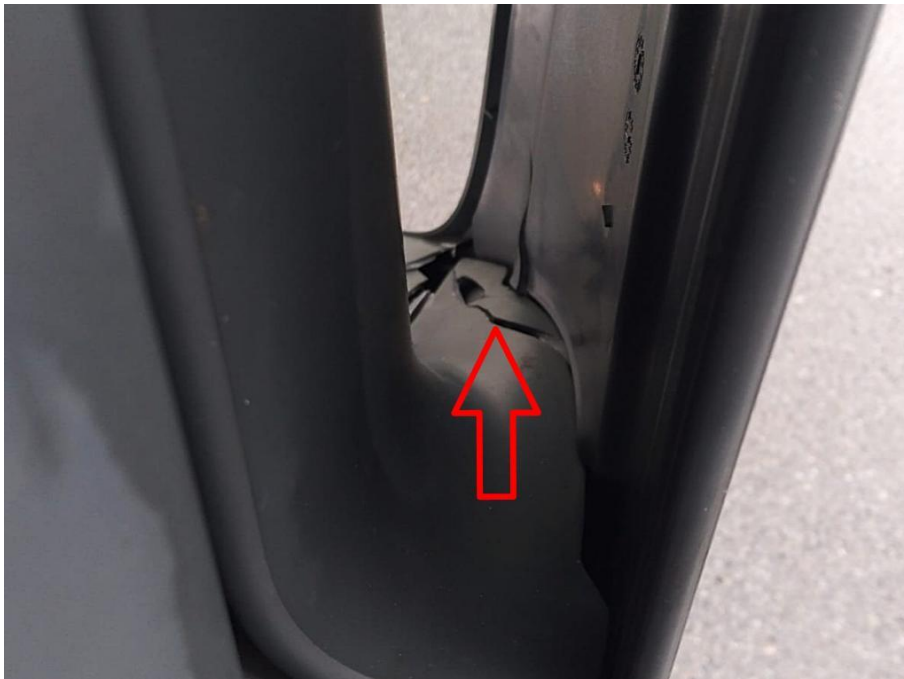
Bild Nr. 016

Scheinwerferabdeckung rechts außen unfallbedingt gebrochen
