## Gutachten

**TH2512530B**

Haftpflichtschaden vom 12.12.2025

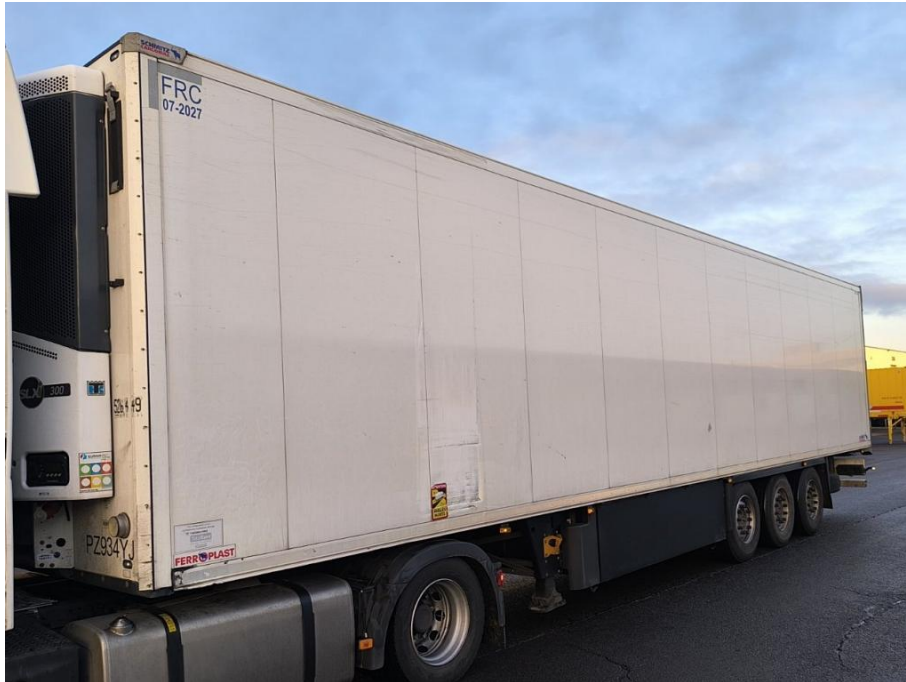
Bild Nr. 001

Seitenwand links im vorderen Bereich unfallbedingt beschädigt; Segment Nr. 3 im unteren Bereich verformt und eingerissen, Segment Nr. 2 verkratzt

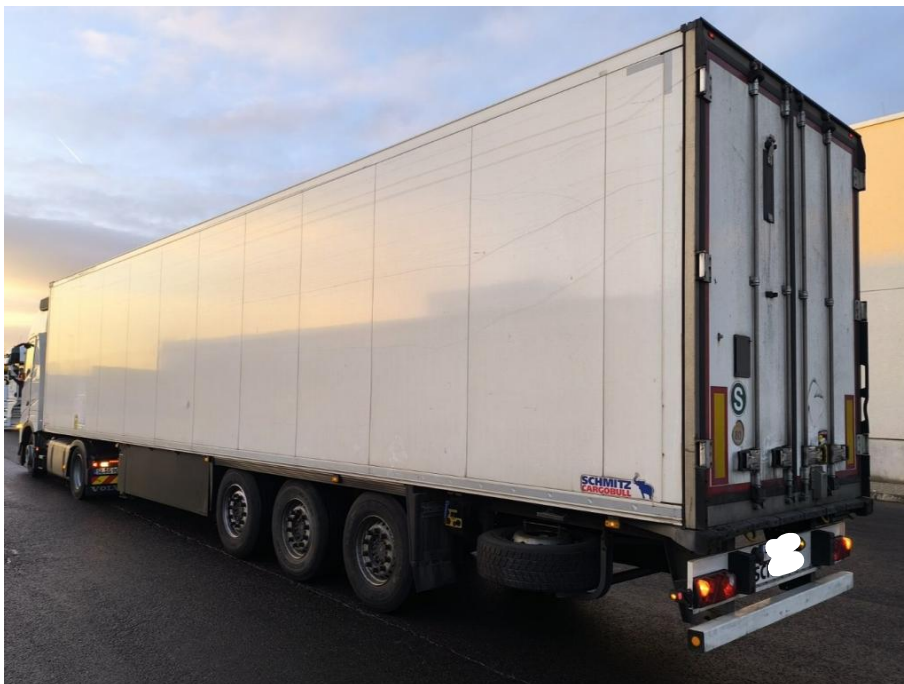
Bild Nr. 004

Seitenwand links im vorderen Bereich unfallbedingt beschädigt; Segment Nr. 3 im unteren Bereich verformt und eingerissen, Segment Nr. 2 verkratzt
